ASUNTO : SOLICITO REFACCIÓN Y MEJORAMIENTO DEL SERVICIO DE LA UNIDAD DE QUEMADOS.

## INFORME TÉCNICO

### ESTADO SITUACIONAL DEL AREA DE UNIDAD CRITICA DE QUEMADOS DEL HOSPITAL REGIONAL DE LORETO

JULIO - 2024

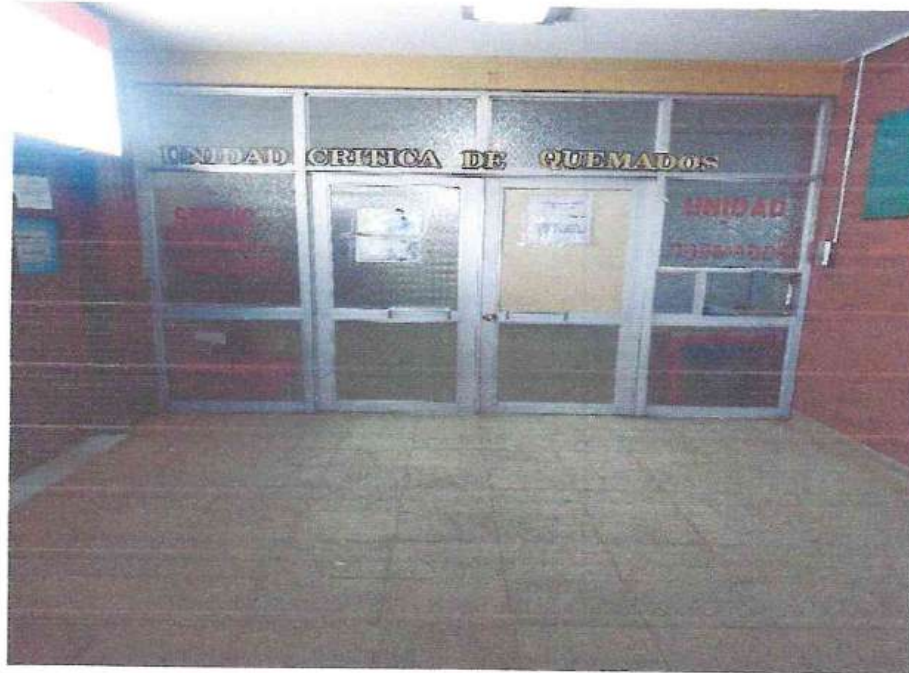
Foto 1. Se aprecia una mampara de vidrio simple esmerilado con marcos de aluminio deteriorados, como división para el ingreso al área de atención.

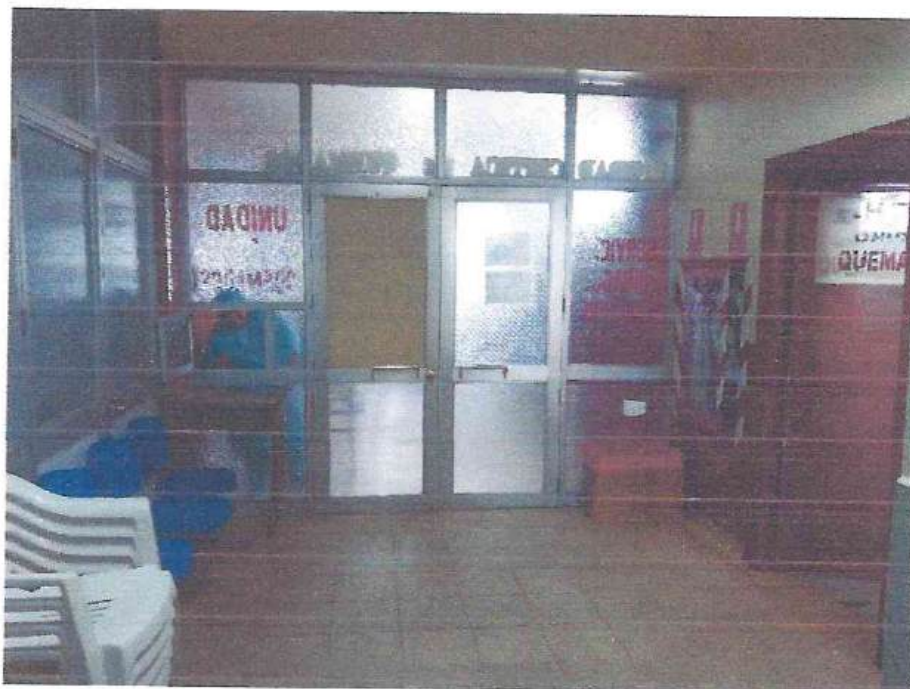
Foto 2. Se aprecia una mampara de vidrio simple esmerilado con marcos de aluminio deteriorados, vista por dentro como división para el ingreso al área de atención, las mayólicas de los zócalos desgastados, las juntas manchadas, además la pared despintada, las ventanas deterioradas.

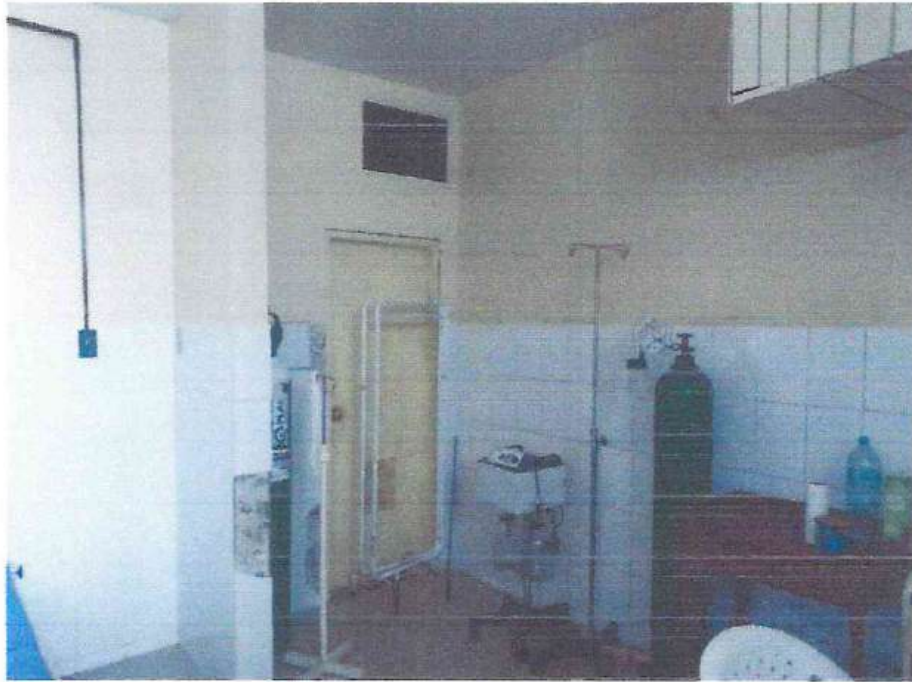
Foto 3. Se aprecia la presencia las mayólicas chancadas y zócalos desgastados, las juntas manchadas, además la pared despintada, puerta de triplay deteriorada.

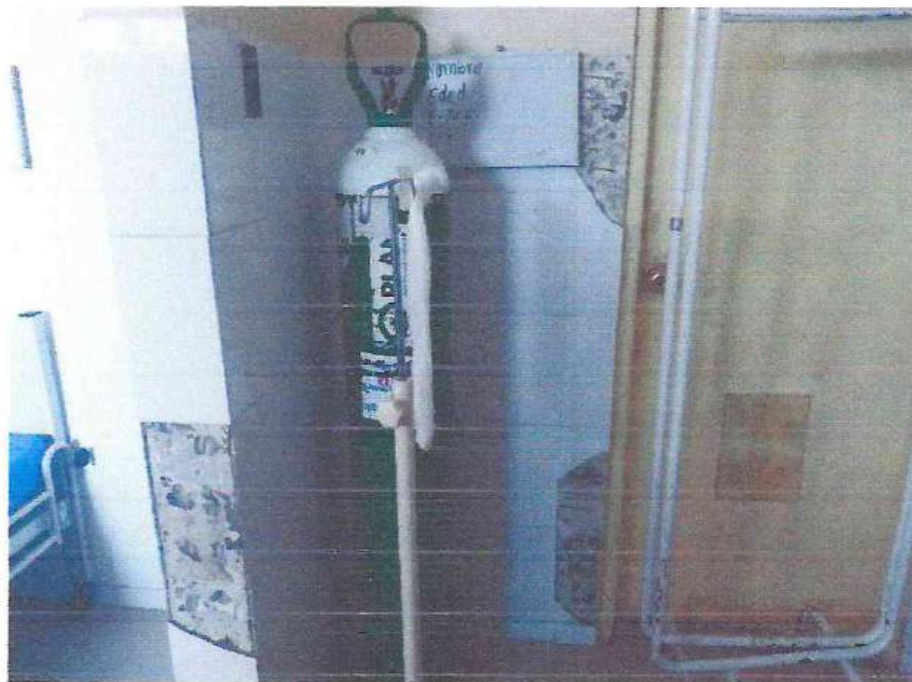
Foto 4. Se aprecia la presencia las mayólicas chancadas y zócalos desgastados, las juntas manchadas, además la pared despintada, puerta de triplay deteriorada.

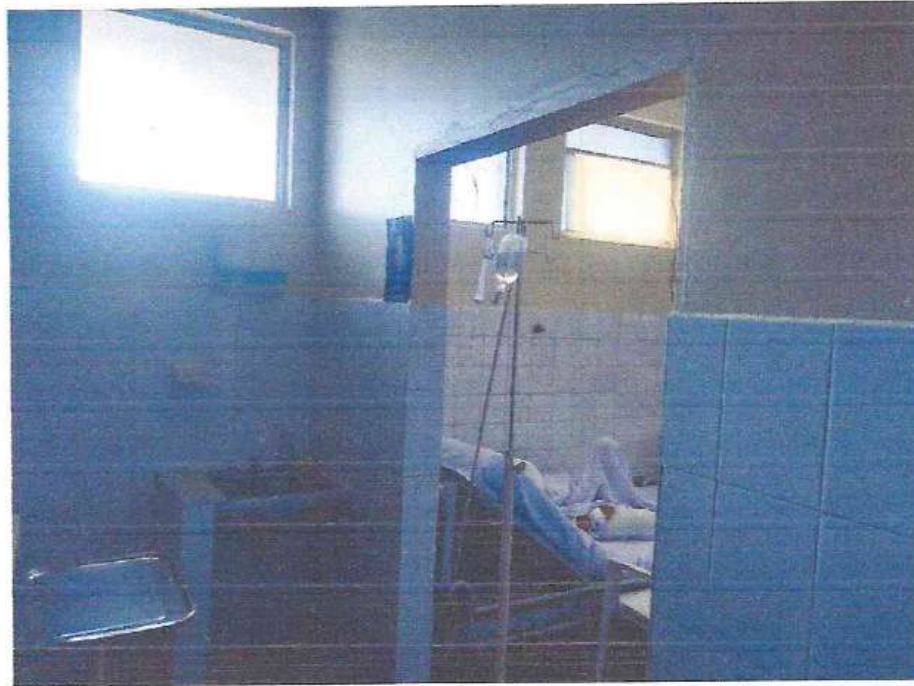
Foto 5. Se aprecia el estado de desgaste de las mayólicas, un lavatorio en mal estado y los muebles y camas en estado de deterioro.

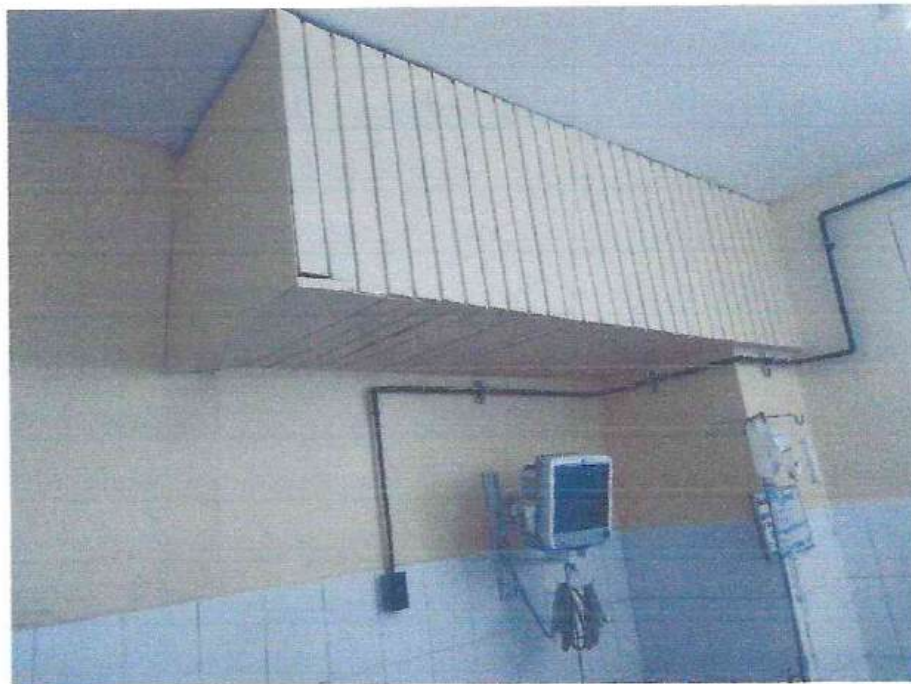
Foto 6. Se aprecian detalles de maderas deterioradas además de la falta de luminarias, las paredes y el cielorraso despintado.

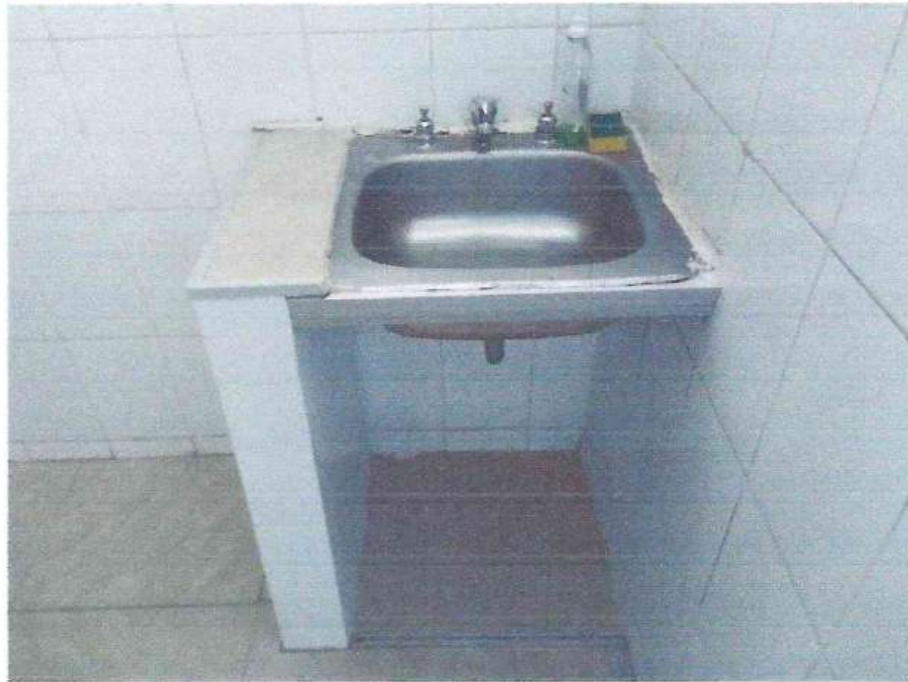
Foto 7. Se aprecia un lavadero improvisado y en mal estado.

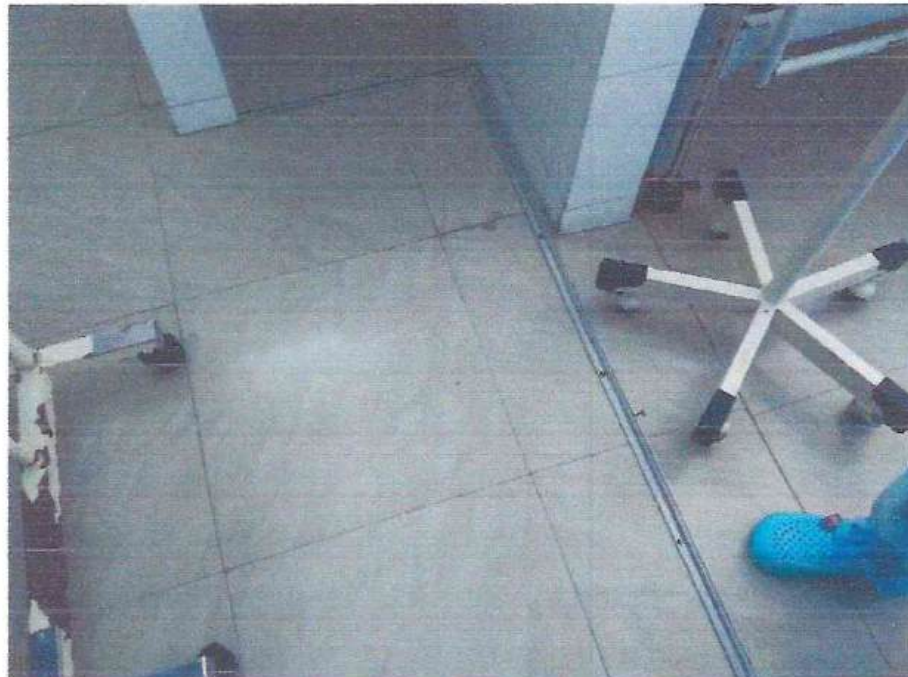
Foto 8. Se aprecia los pisos y mayólicas desgastadas.

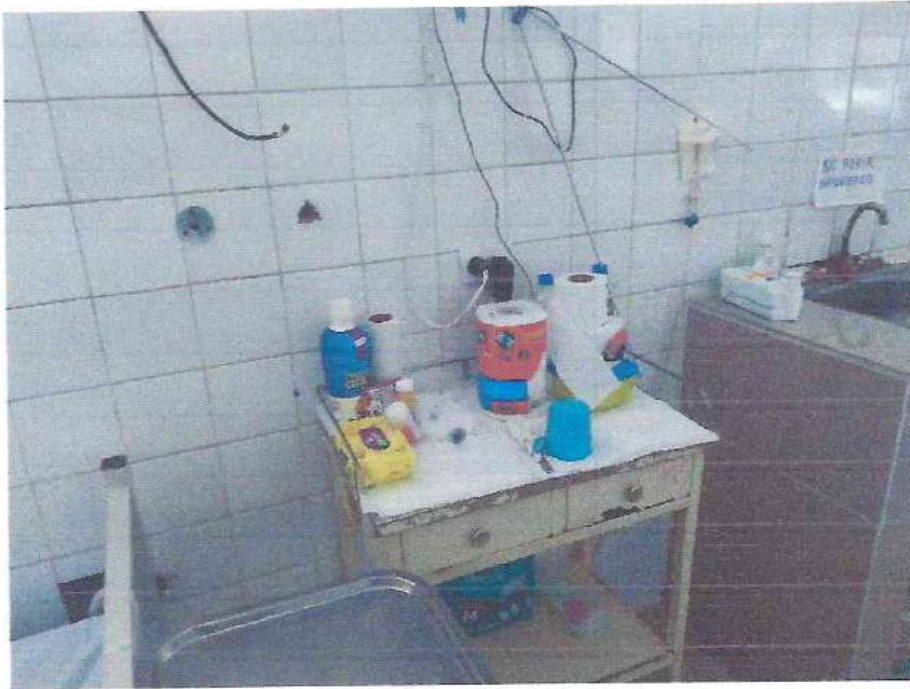
Foto 9. Se aprecia el mueble de concreto enchapado con porcelana incompleto y con materiales inadecuados para estos ambientes, mayólicas en los muros desgastados y muebles en estado de deterioro.

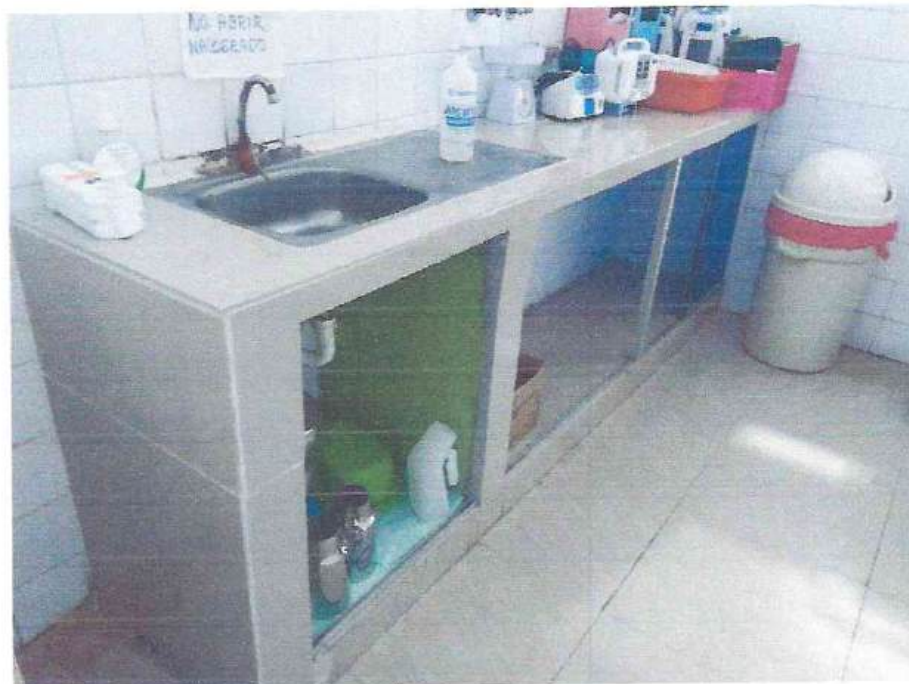
Foto 10. Se aprecia el mueble de concreto enchapado con porcelana incompleto y con materiales inadecuados para estos ambientes.

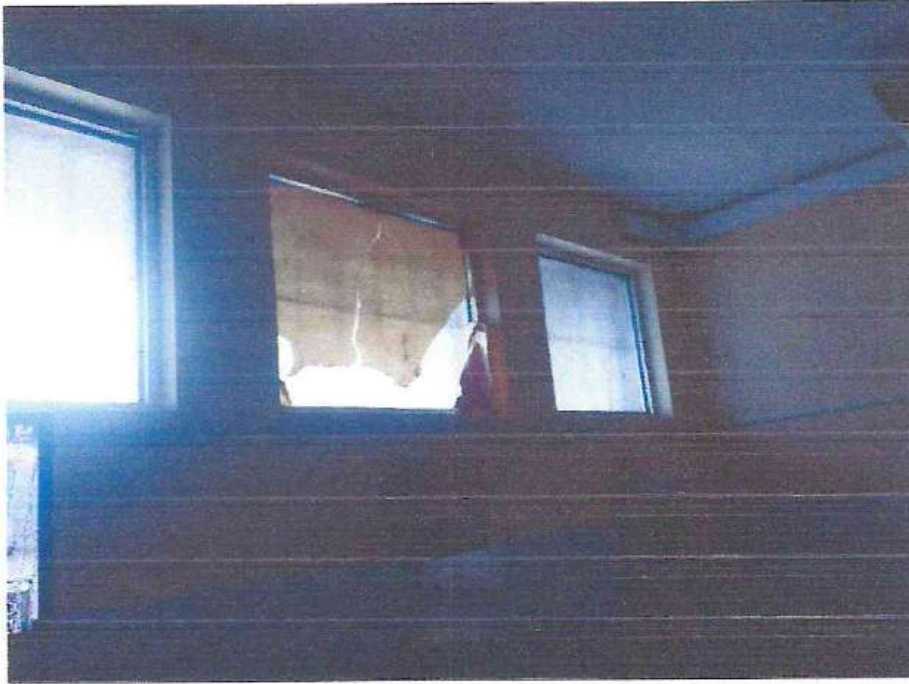
Foto 11. Se observa las ventanas de vidrio simples y deterioradas,

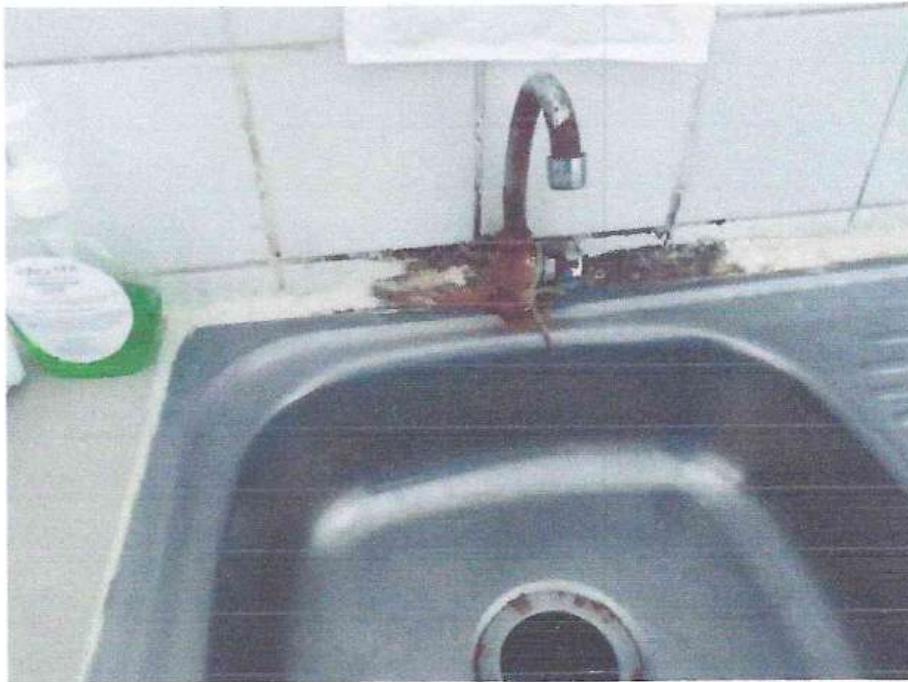
Foto 12. Se puede observar el mal estado del lavatorio para uso del personal médico, en el recorrido encontramos manchas en las paredes pisos deteriorados,

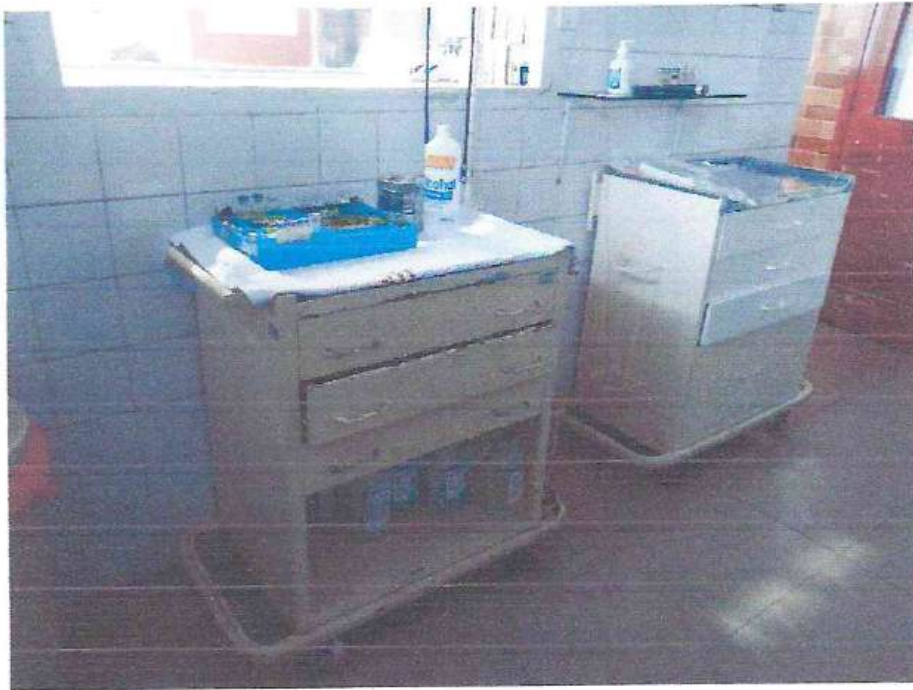
Foto 13. Se aprecia los muebles de la zona de hospitalización en estado de deterioro, no cuenta con zócalos sanitarios y la mayólicas de las paredes deterioradas y las juntas manchadas.

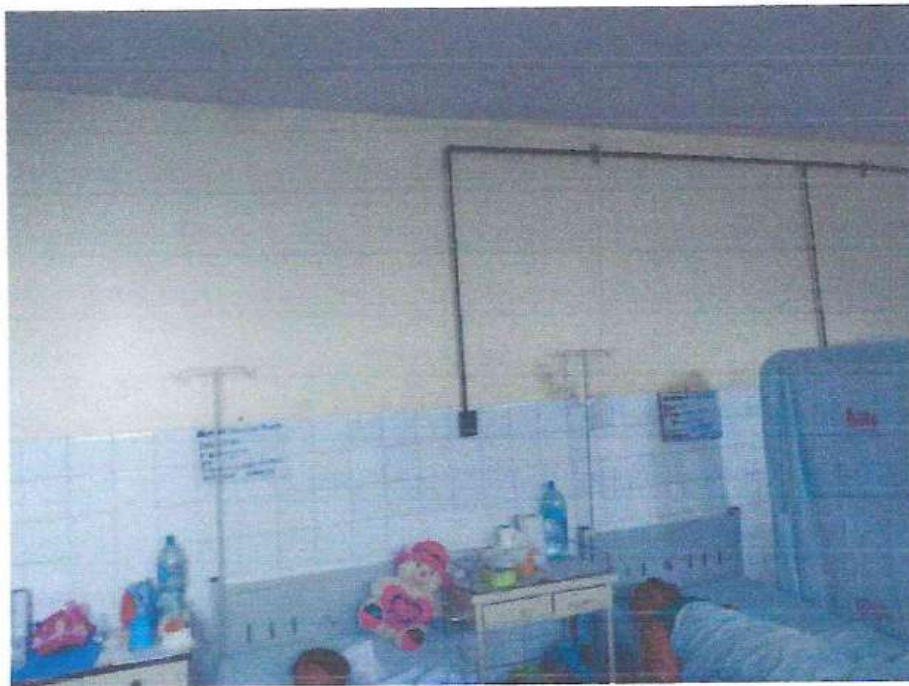
Foto 14. Se aprecia la zona de hospitalización, las puertas deterioradas, la falta de iluminación.

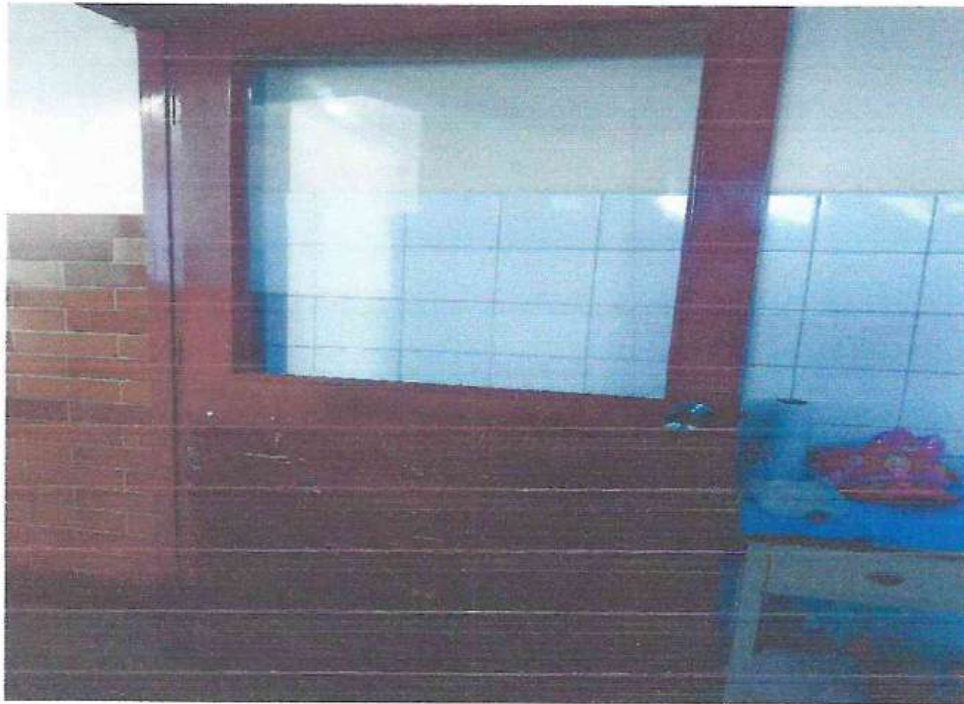
Foto 15. Se aprecia el mal estado de la puerta para el ingreso al área de hospitalización, puertas de madera contraplacadas de triplay, pisos desgastados, ventanas de vidrio incompletas y rotas y la falta de iluminación además falta los zócalos sanitarios.

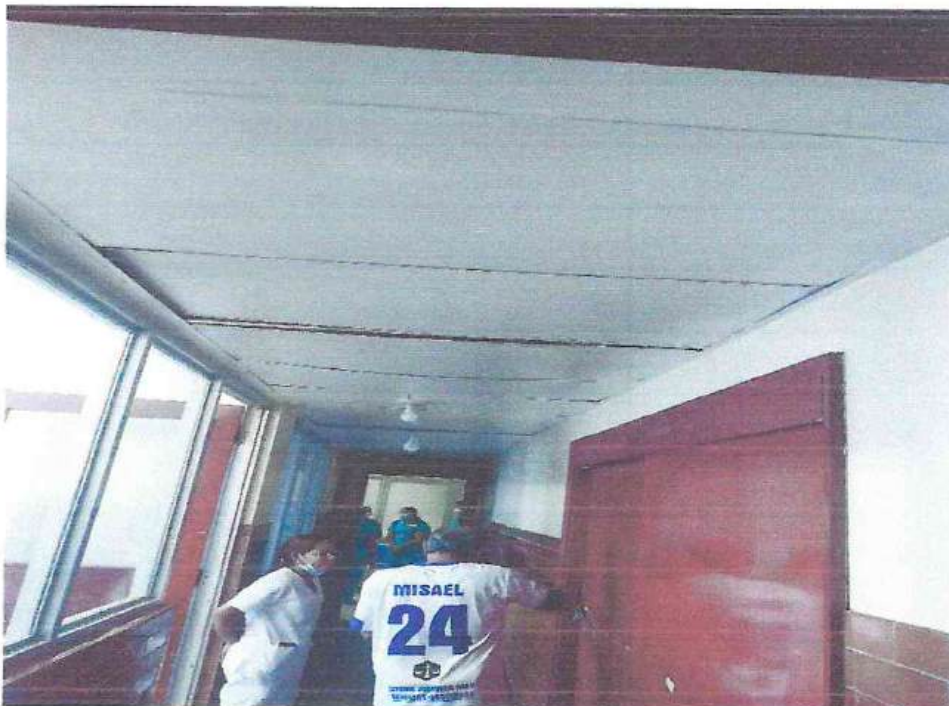
Foto 16. Se puede apreciar las paredes despintadas, el cielorraso deteriorado.

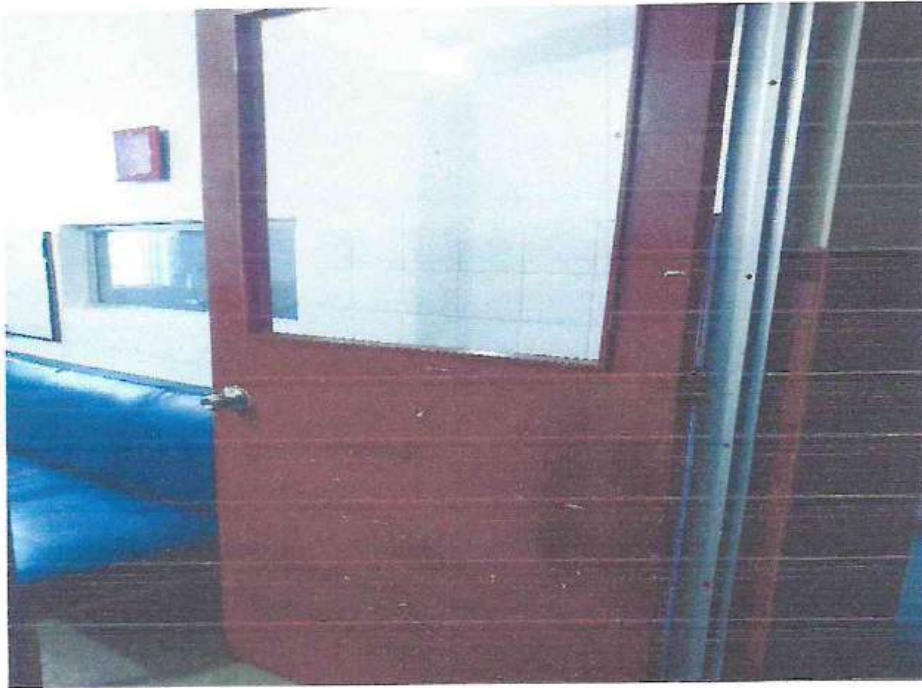
Foto 17. Se puede apreciar la puerta deteriorada.

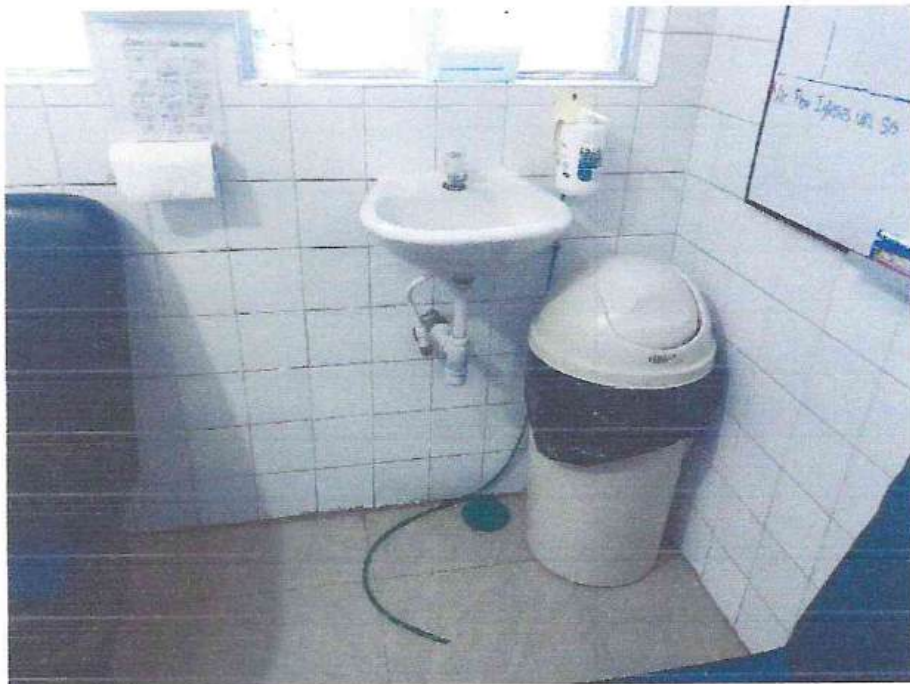
Foto 18. Se puede apreciar el lavatorio en mal estado, mayólicas del zócalo desgastadas, no hay zócalos sanitarios.

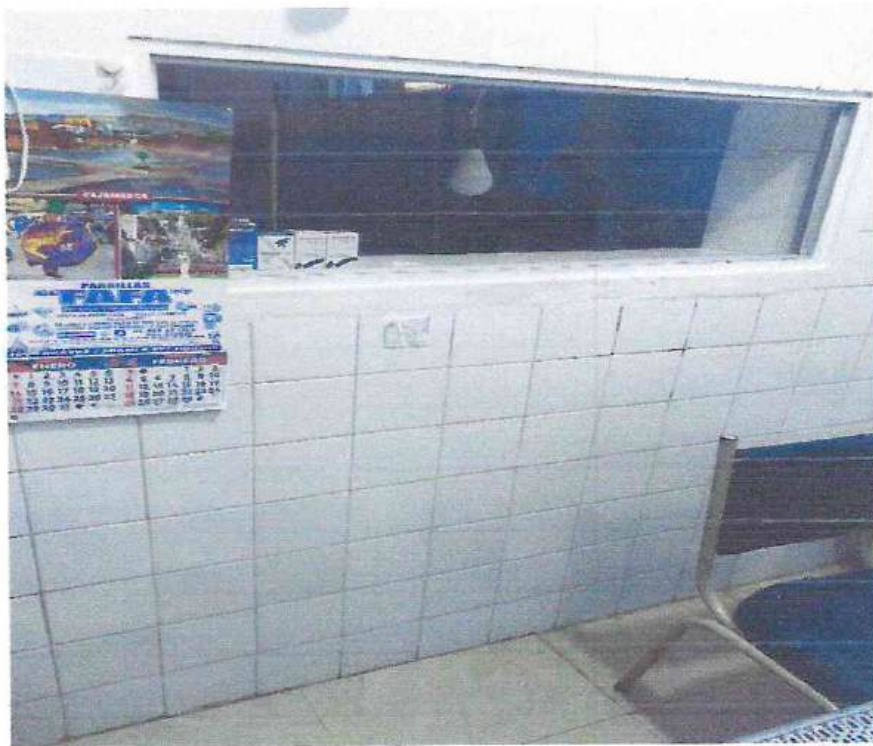
Foto 19. Se puede observar las paredes despintadas, los marcos de la ventana deteriorados, vidrios simples inadecuados para estos ambientes.

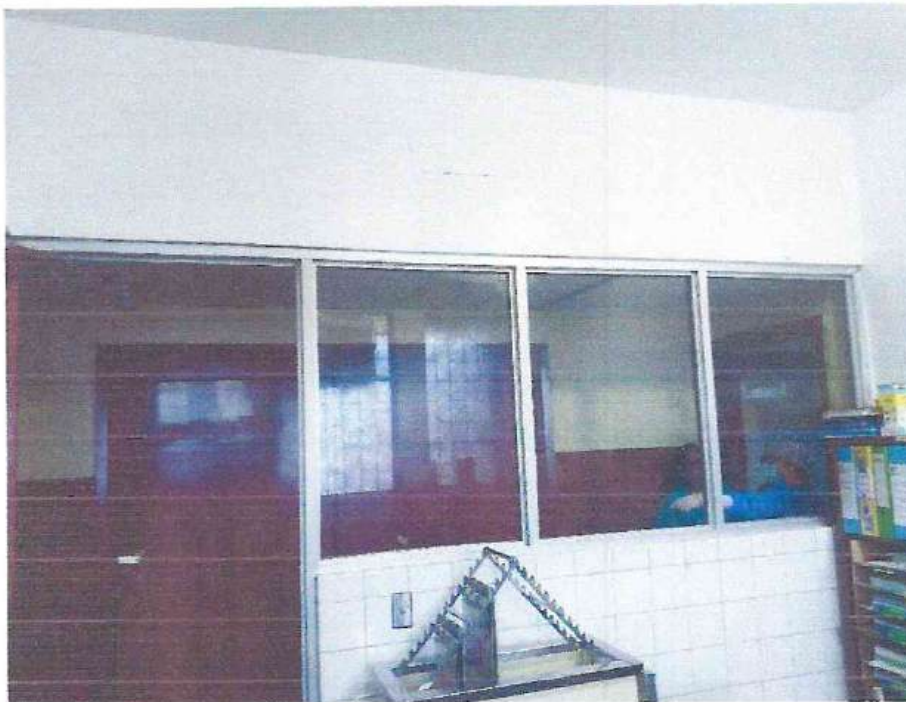
Foto 20. Se puede observar las paredes despintadas, los marcos de las puertas deteriorados, vidrios simples inadecuados para estos ambientes.

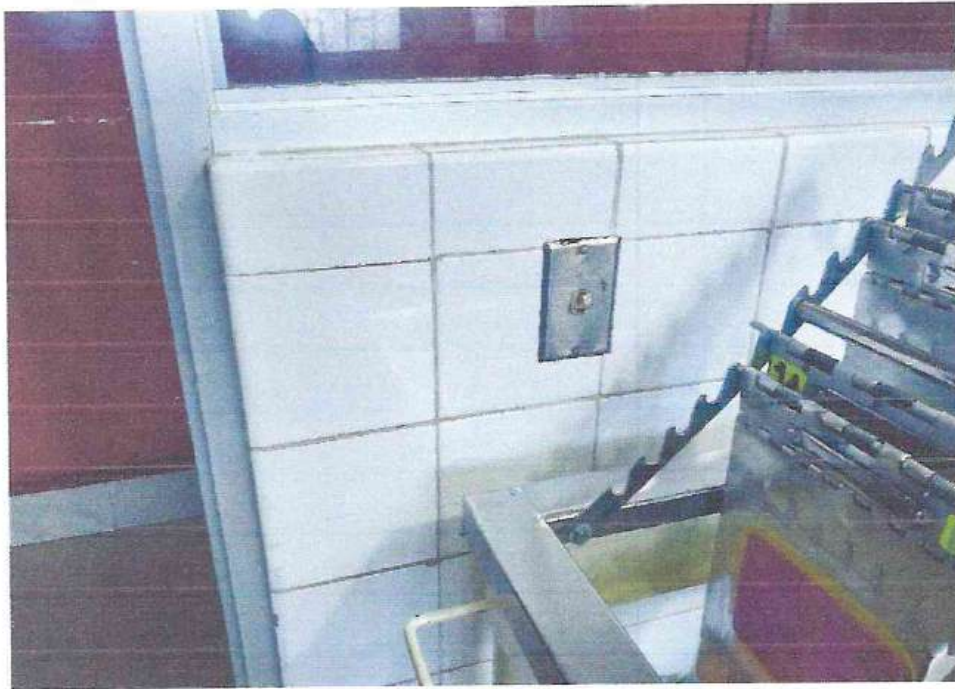
Foto 21. Se puede observar el interruptor de la zona de oficina descontinuado, las mayólicas en mal estado.

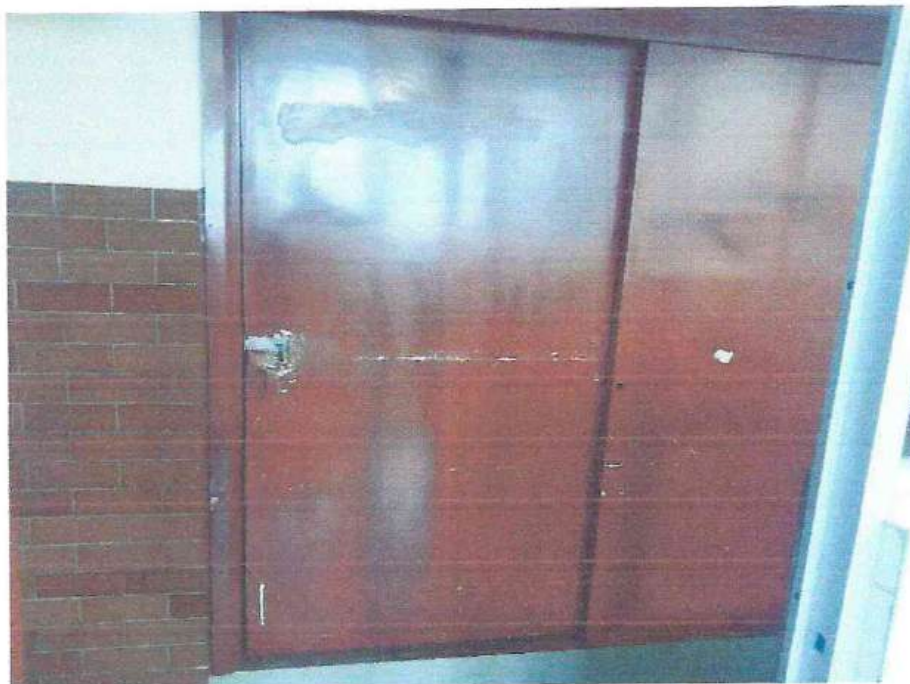
Foto 22. Se puede observar la puerta corrediza del almacén de material de triplay apoiillada en mal estado.

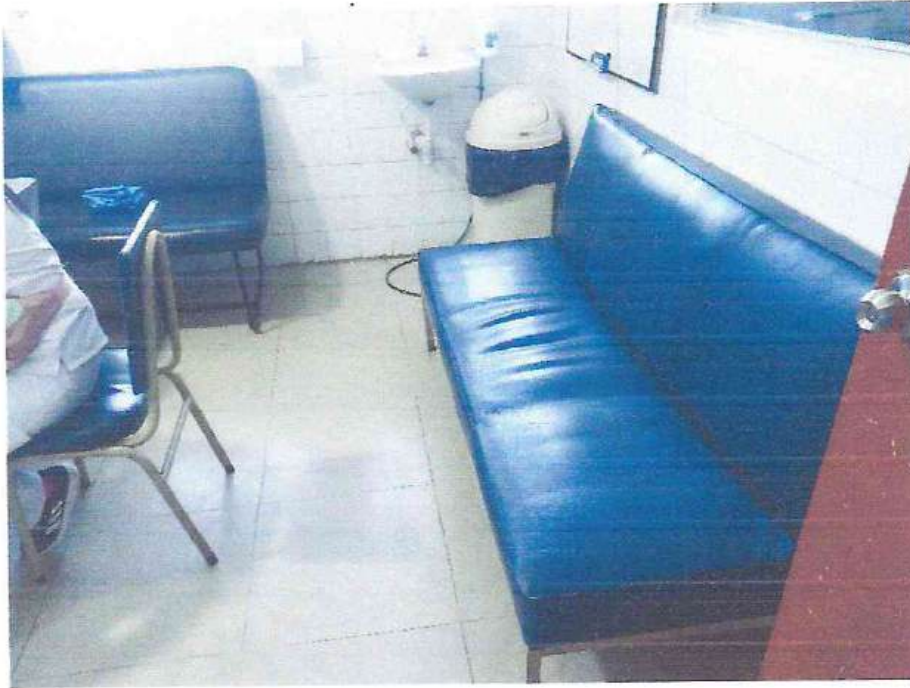
Foto 23. Se puede apreciar la venta el área de oficina, los pisos desgastados, las mayólicas deterioradas, puerta de triplay deteriorada.

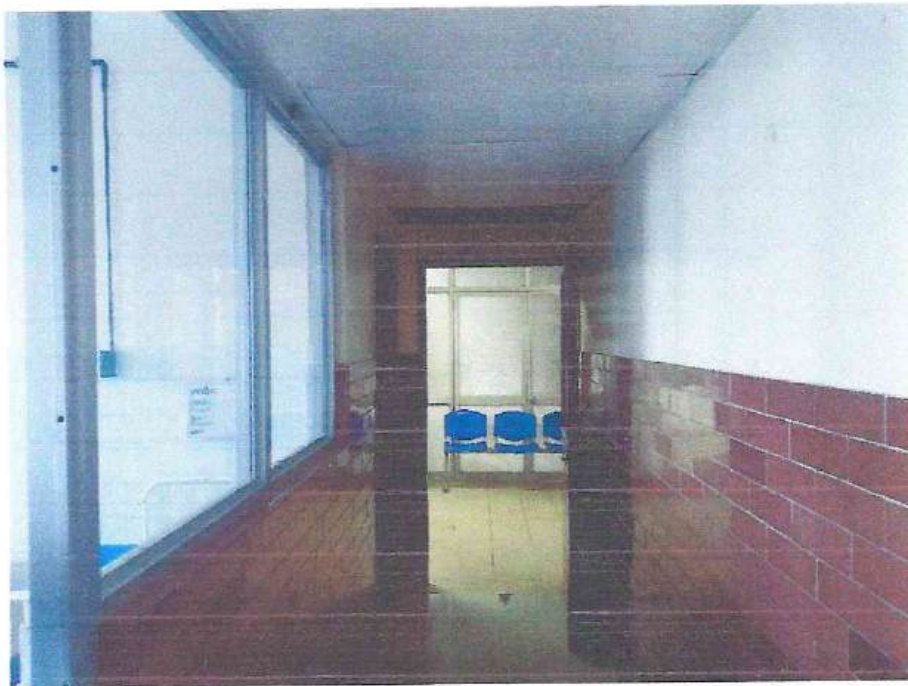
Foto 24. Se puede observar el pasadizo, el cielorraso deteriorado, mayólicas rotas pisos desgastados.

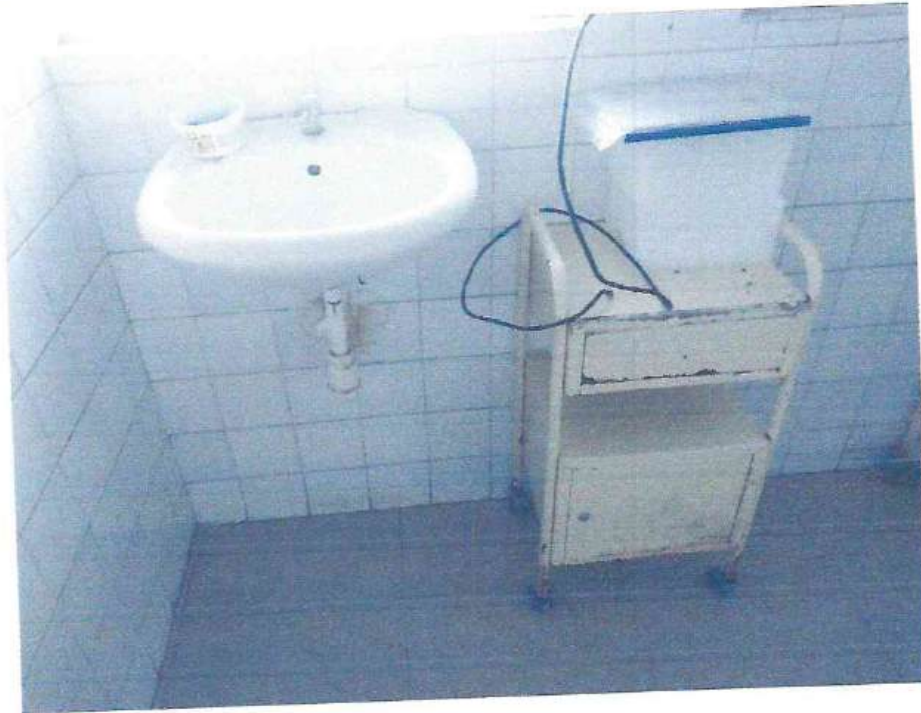
Foto 25. Se puede observar el lavatorio en mal estado las mayólicas deterioradas no hay zócalos sanitarios y los muebles completamente deteriorados.

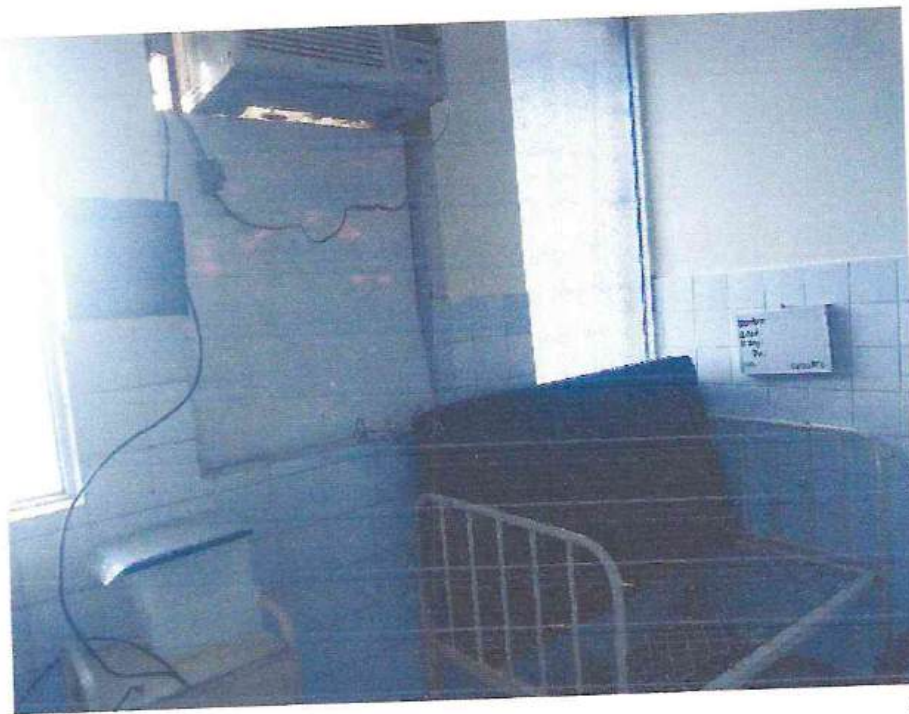
Foto 26. Se puede observar el área de hospitalización de niños, las mayólicas de los zócalos desgastados, puertas deterioradas, ventanas de vidrios y en estado de desuso.

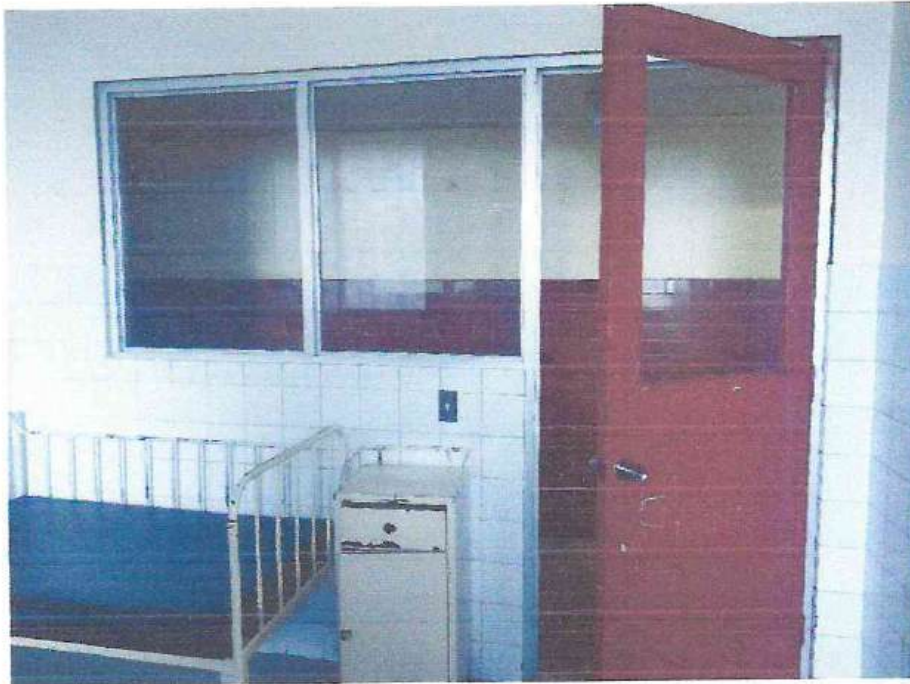
Foto 27. Se puede observar el área de hospitalización de niños, las mayólicas de los zócalos desgastados, puertas deterioradas, ventanas de vidrios y en estado de desuso.

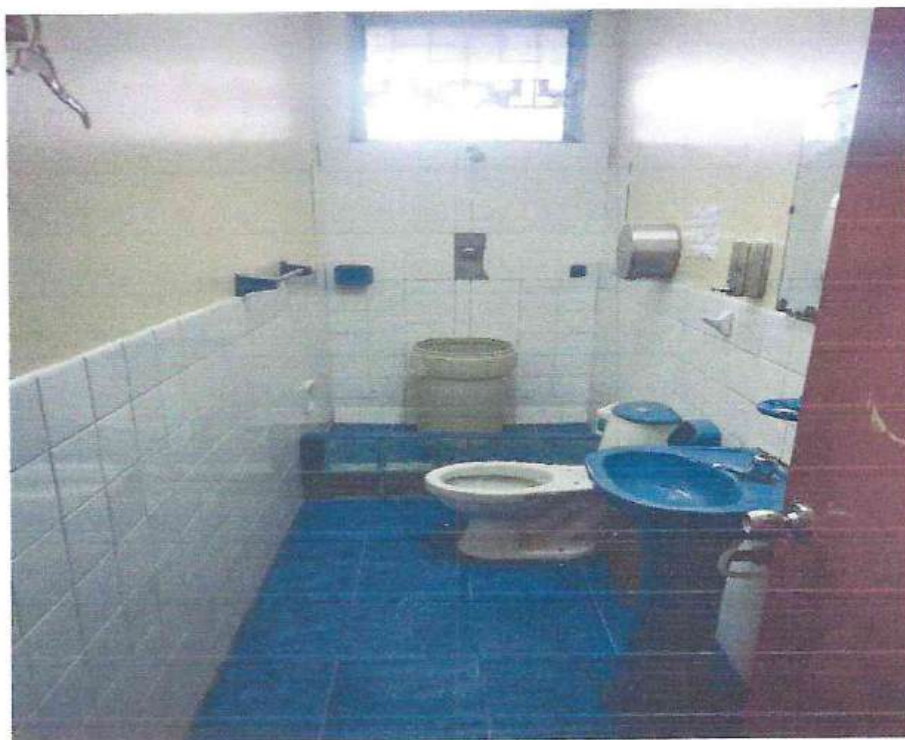
Foto 28. Se puede observar el baño con mayólicas rotas y ventanas en desuso.

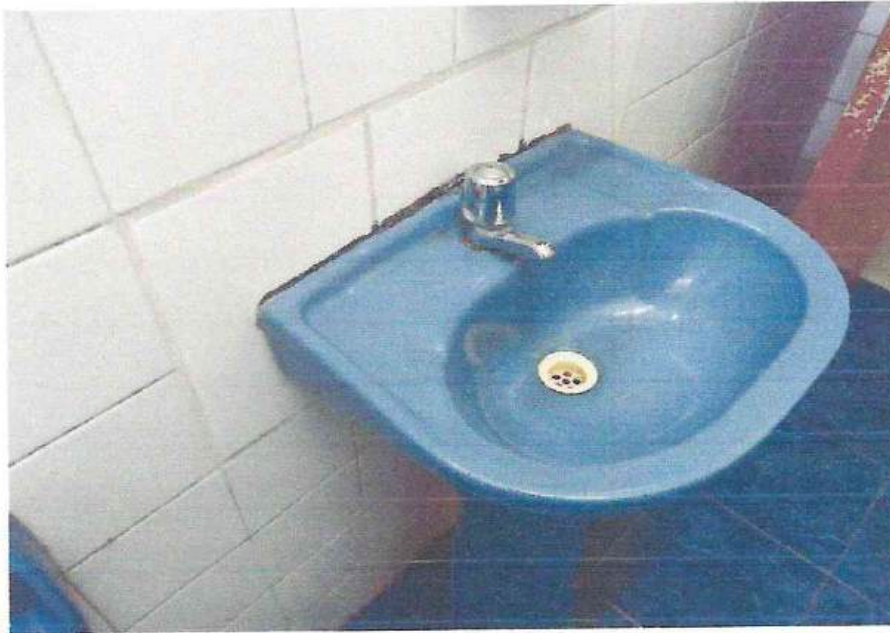
Foto 29. Se puede observar el lavatorio en mal estado.

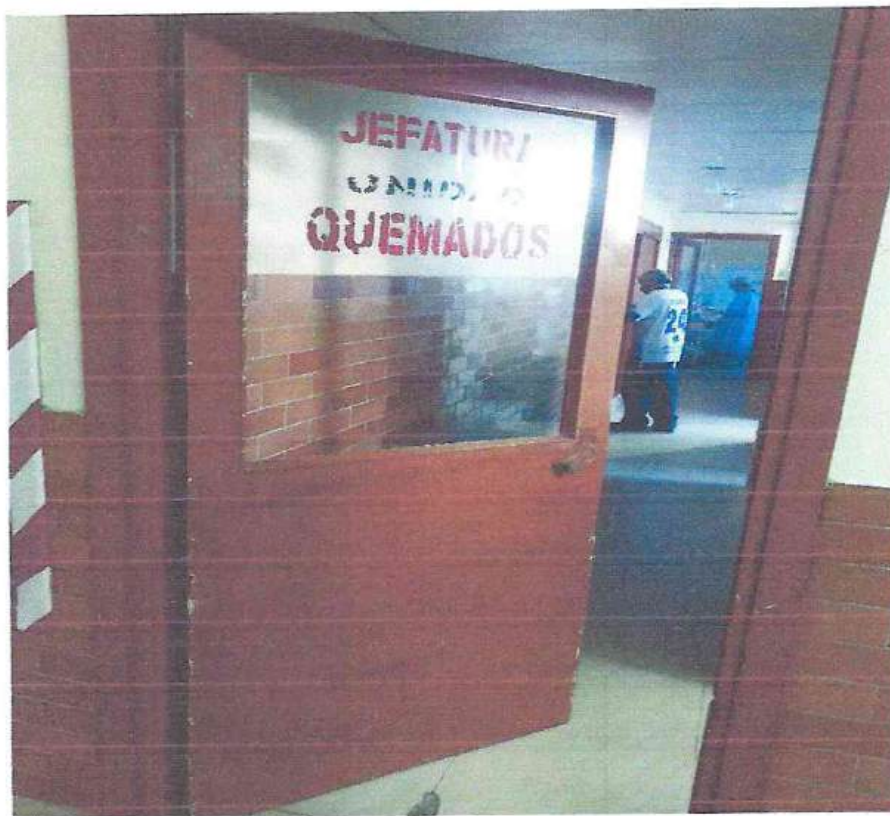
Foto 30. Se puede apreciar el estado del piso y de la puerta de ingreso a la zona de hospitalización en estado de deterioro, muros manchados ventanas incompletas.

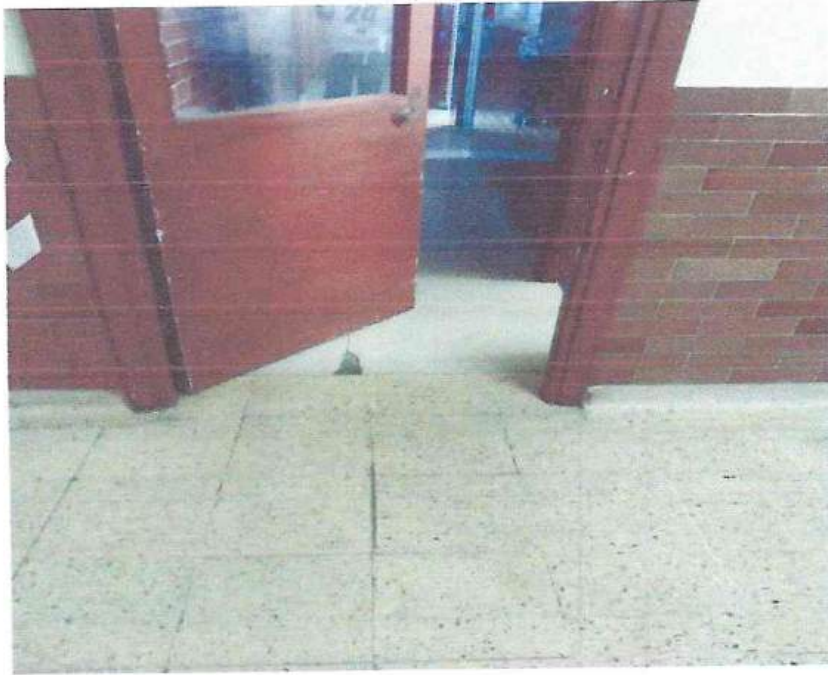
Foto 31. Se puede apreciar el estado del piso y de la puerta de ingreso a la zona de hospitalización en estado de deterioro, muros manchados ventanas incompletas.

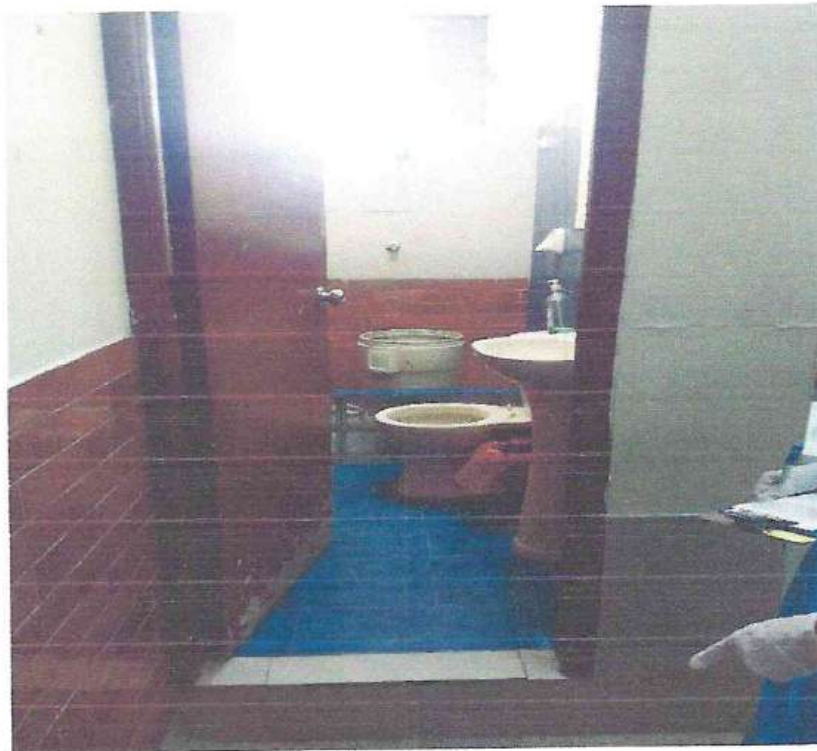
Foto 32. Se puede observar el baño en estado de deterioro.

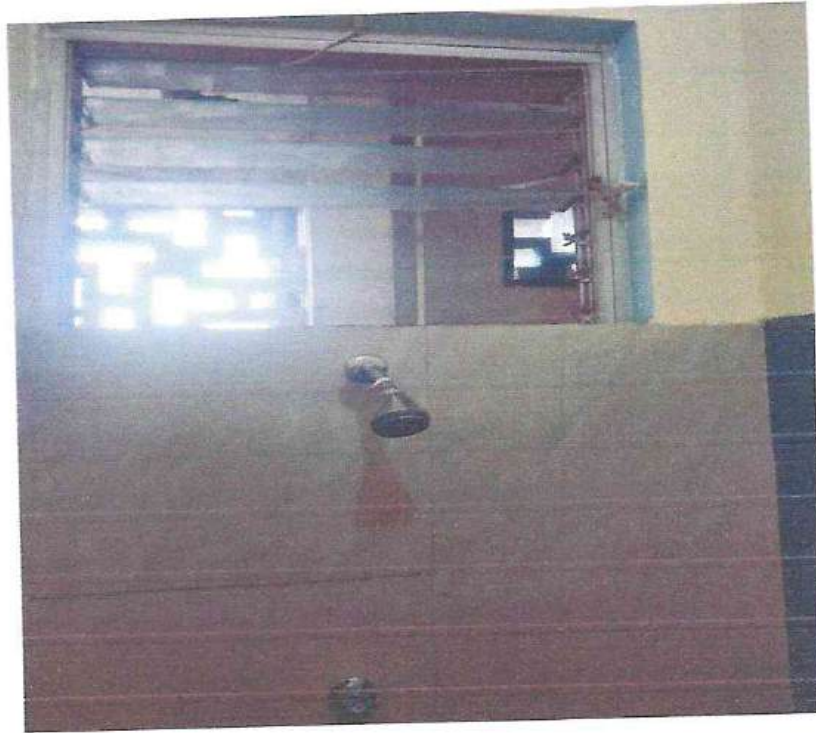
Foto 33. Se puede apreciar la ventana del baño deteriorada.

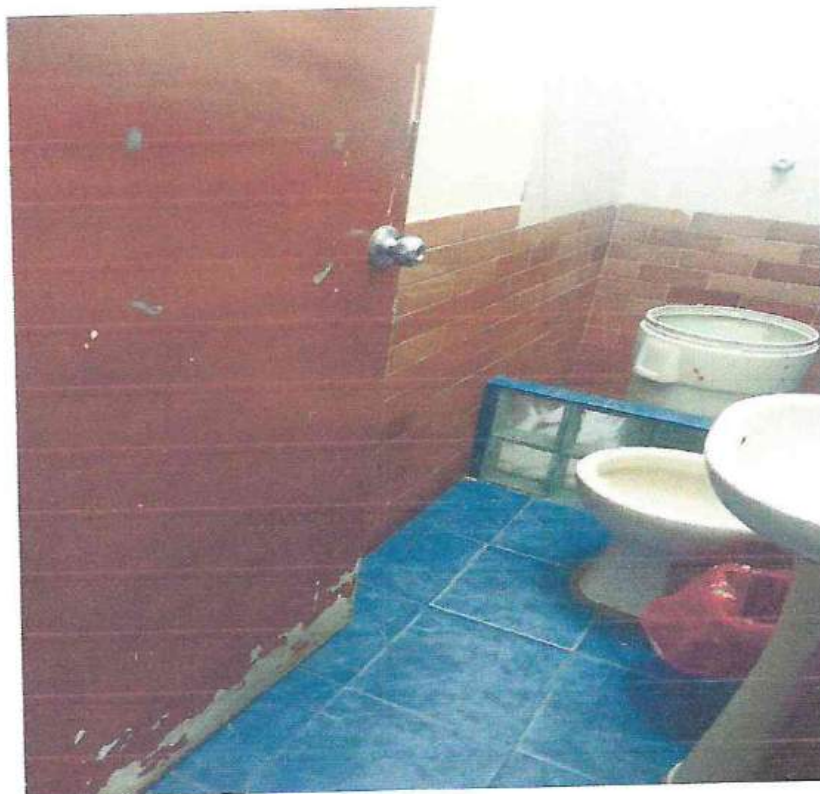
Foto 34. Se puede observar el baño en estado de deterioro.
