ASUNTO : SOLICITO REFACCIÓN Y MEJORAMIENTO DEL SERVICIO DE LA UNIDAD DE QUEMADOS.

## INFORME TÉCNICO

### ESTADO SITUACIONAL DEL AREA DE UNIDAD CRITICA DE QUEMADOS DEL HOSPITAL REGIONAL DE LORETO

JULIO - 2024

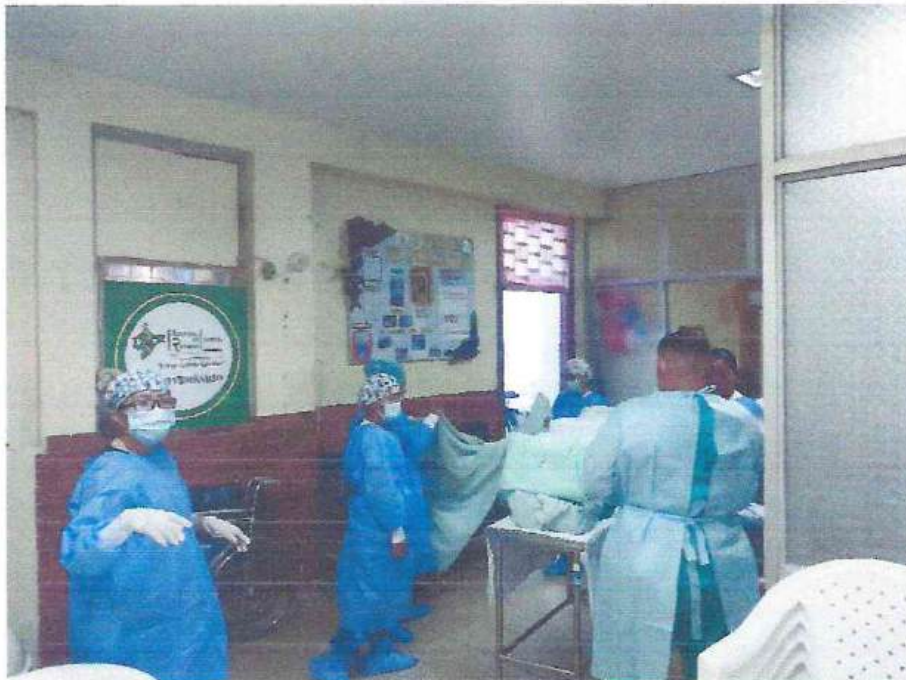
Foto 35. Se puede apreciar el hall de uso para distribución de materiales, pisos desgastados, muros despintados y ventanas tapiadas con triplay.

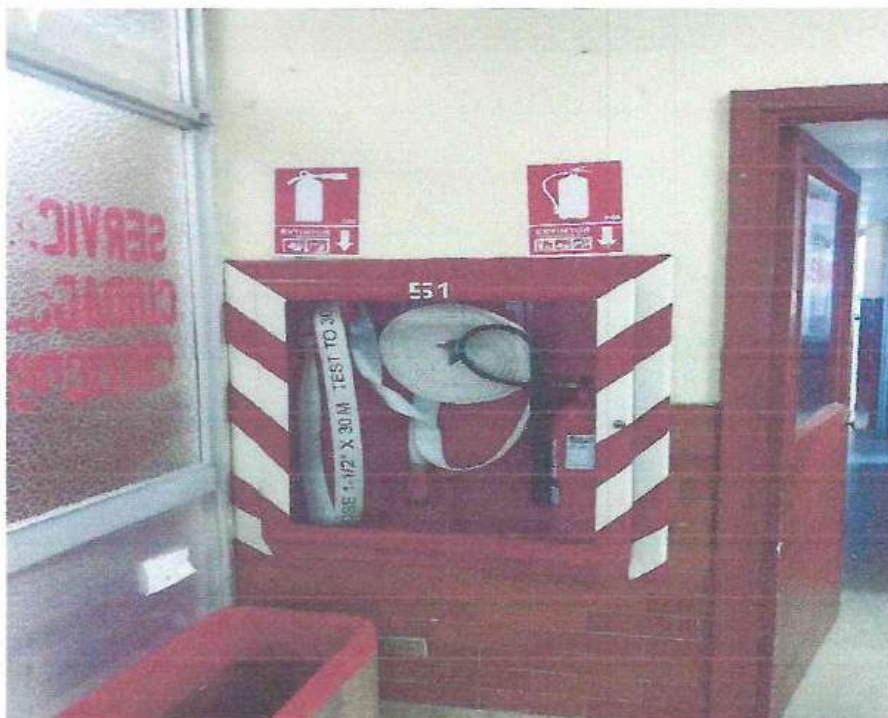
Foto 36. Se puede apreciar el gabinete del sistema contra incendio, inservible.

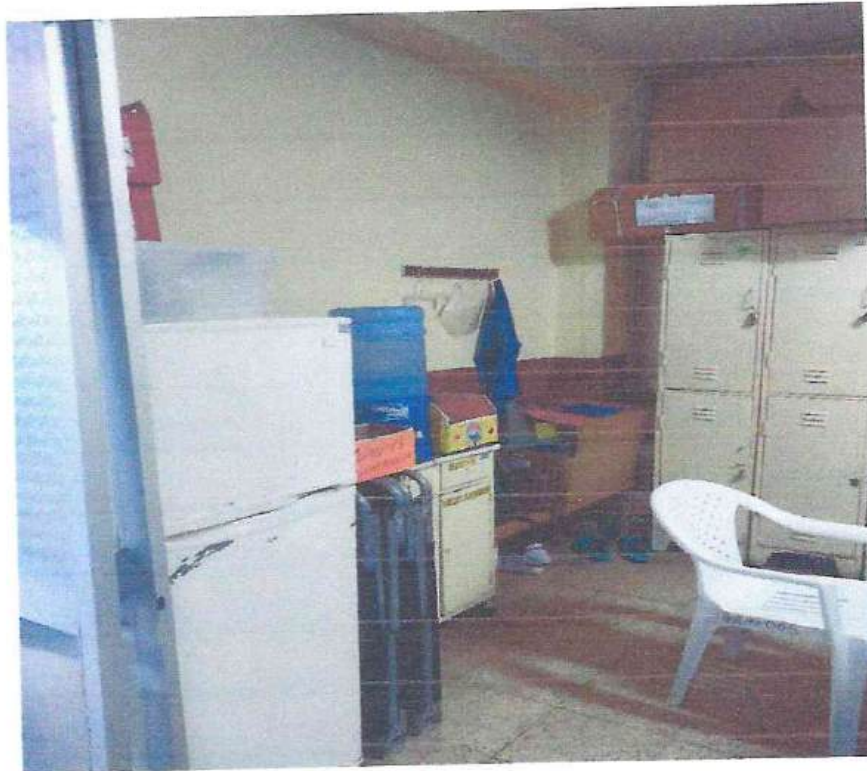
Foto 37. Se puede apreciar el área de vestidores para el personal médico deteriorado y que también se emplea de almacén, además existen paredes con fisuras

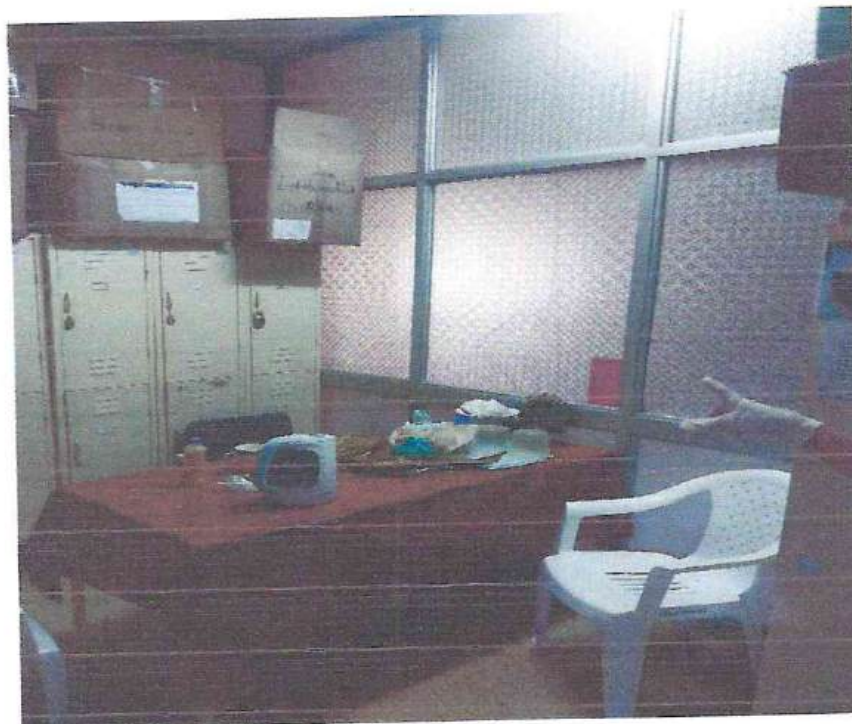
Foto 38. Se puede apreciar el área de vestidores para el personal médico deteriorado y que también se emplea de almacén.

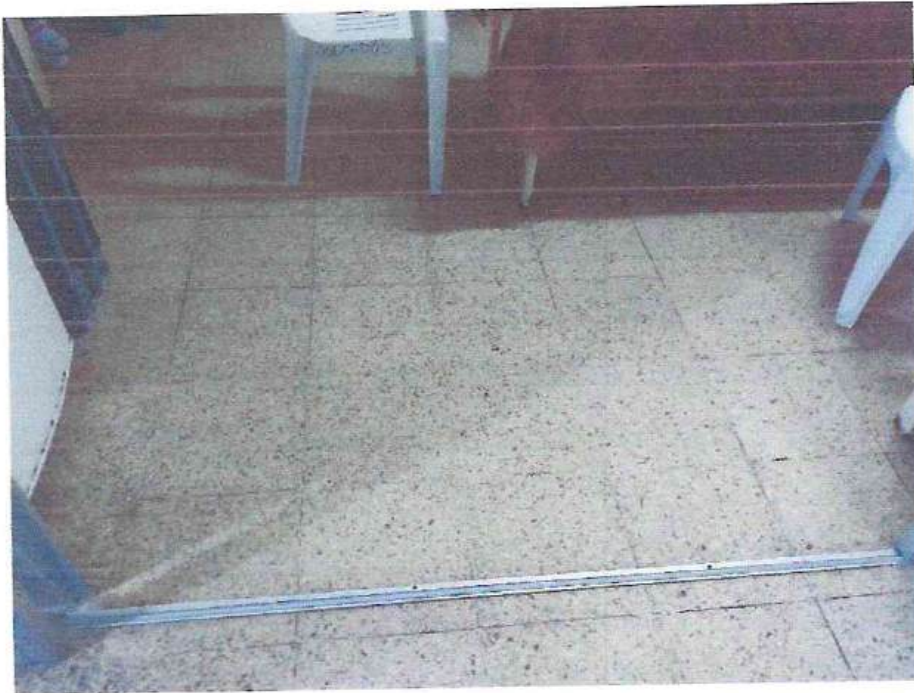
Foto 39. Se puede apreciar el piso desgastado, en el área de vestidores.

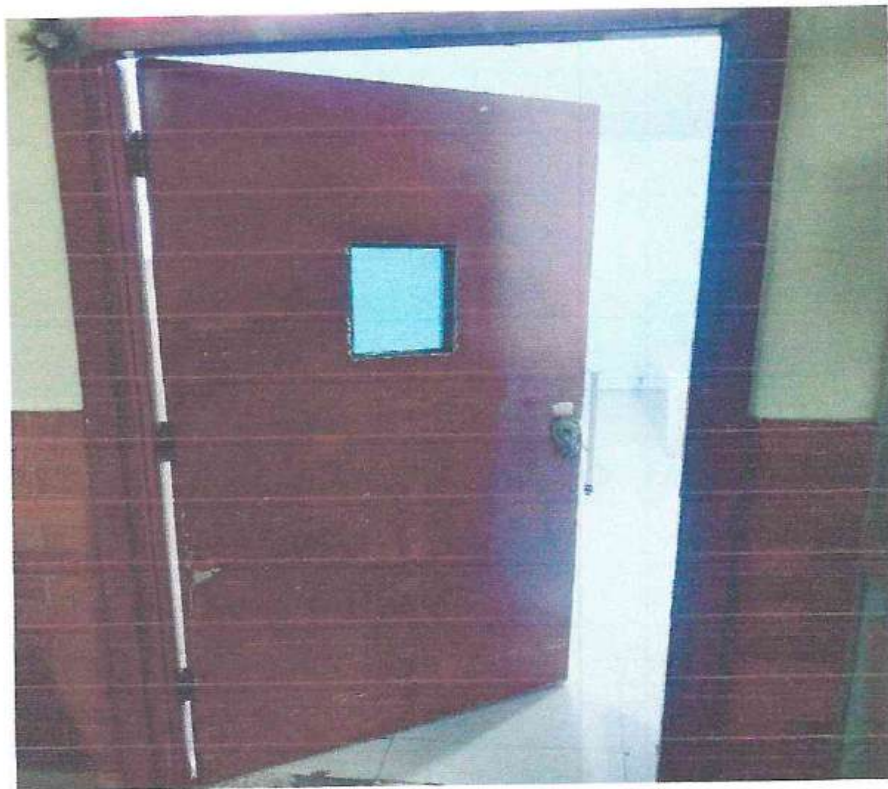
Foto 40. Se puede apreciar la puerta de ingreso al baño de desinfección deteriorada y apollillada, las mayólicas rotas de los zócalos.

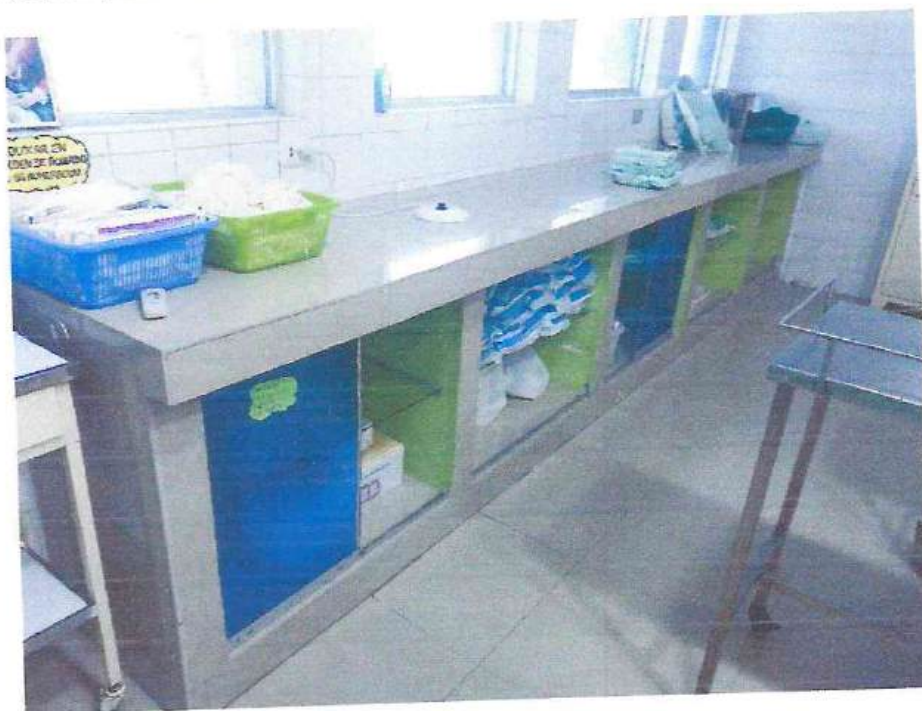
Foto 41. Se puede apreciar un mueble de concreto sin cojoneras y sin acabar almacenamiento de materiales regados por el suelo las mayólicas rotas, el piso desgastado, las paredes manchadas.

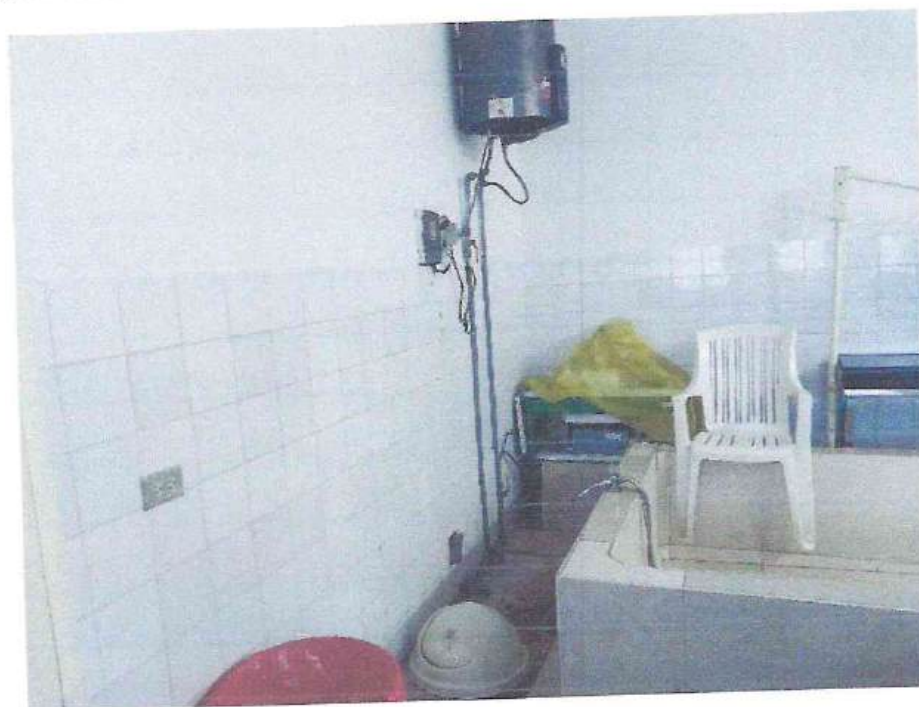
Foto 42. Se puede observar el área de baño de desinfección en total descuido, las mayólicas desgastadas y en estado de deterioro, las mayólicas de los zócalos rotas, el piso desgastado, las paredes manchadas por la humedad, y no cuenta con la iluminación adecuada.

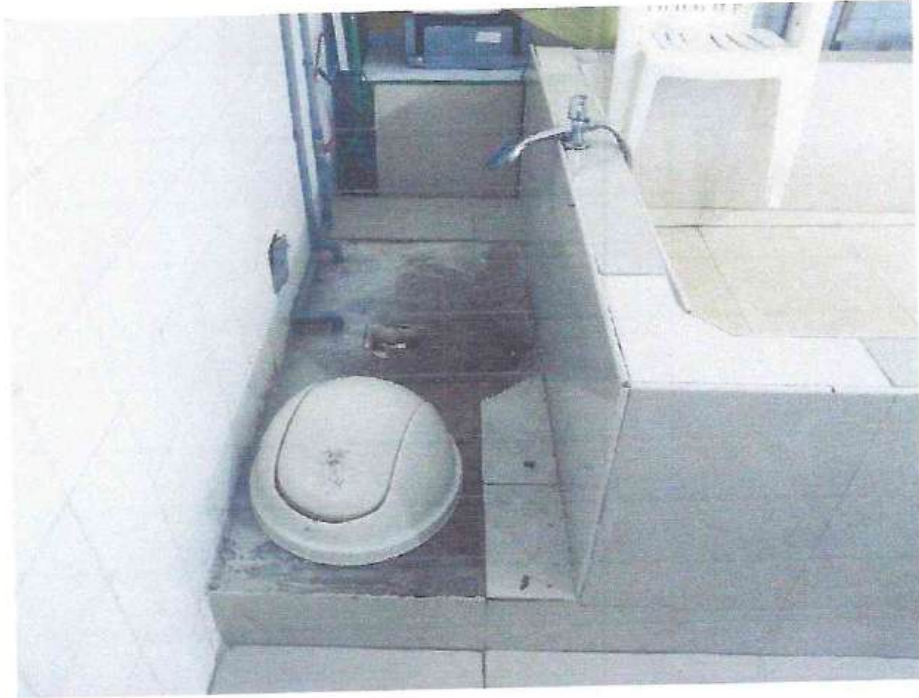
Foto 43. Se puede observar el área de baño de desinfección en total descuido, las mayólicas desgastadas y en estado de deterioro, las mayólicas de los zócalos rotas, el piso desgastado, las paredes manchadas por la humedad, y no cuenta con la iluminación adecuada.

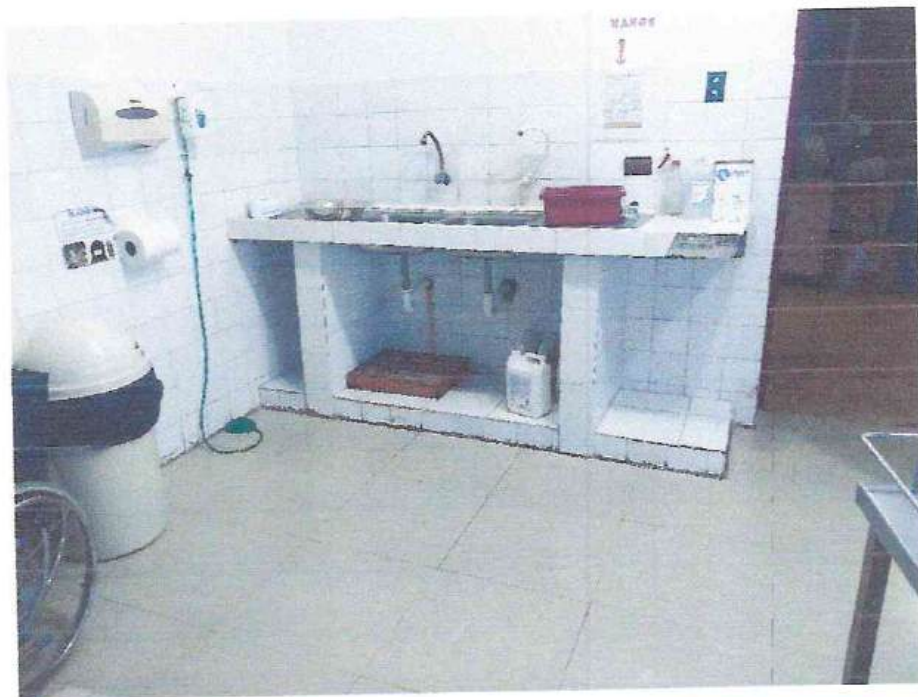
Foto 44. Se puede observar el área de baño de desinfección en total descuido, las mayólicas desgastadas y en estado de deterioro, las mayólicas de los zócalos rotas, el piso desgastado, las paredes manchadas por la humedad, y no cuenta con la iluminación adecuada.

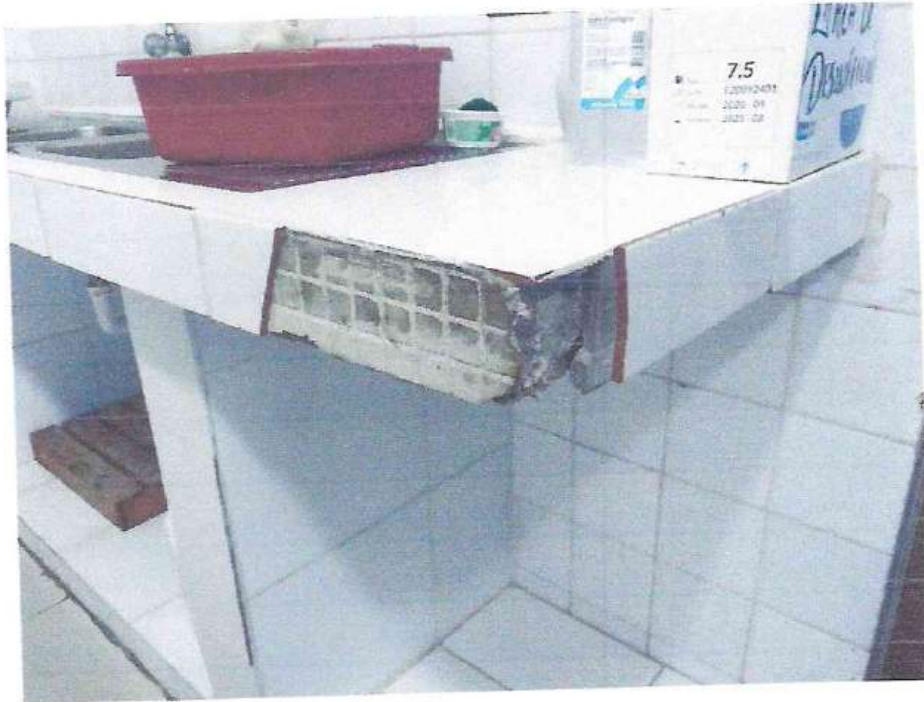
Foto 45. Se puede observar la mesa de concreto revestida con mayólica chancadas y deterioradas.

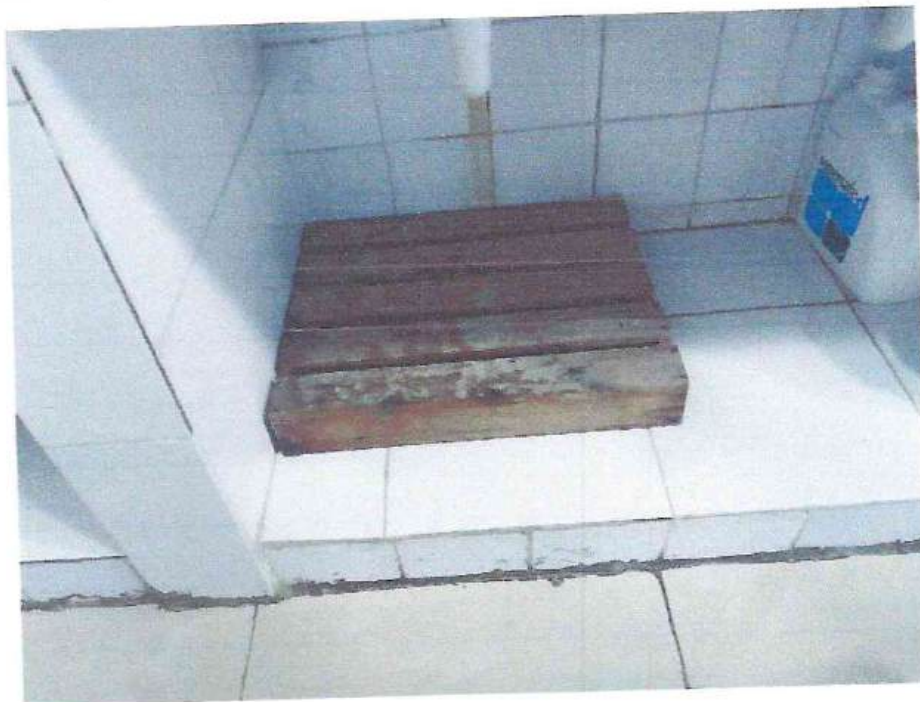
Foto 46. Se aprecian los muebles de concretos revestidos con mayólica en estado de deterioro las juntas manchadas y las mayólicas deterioradas.

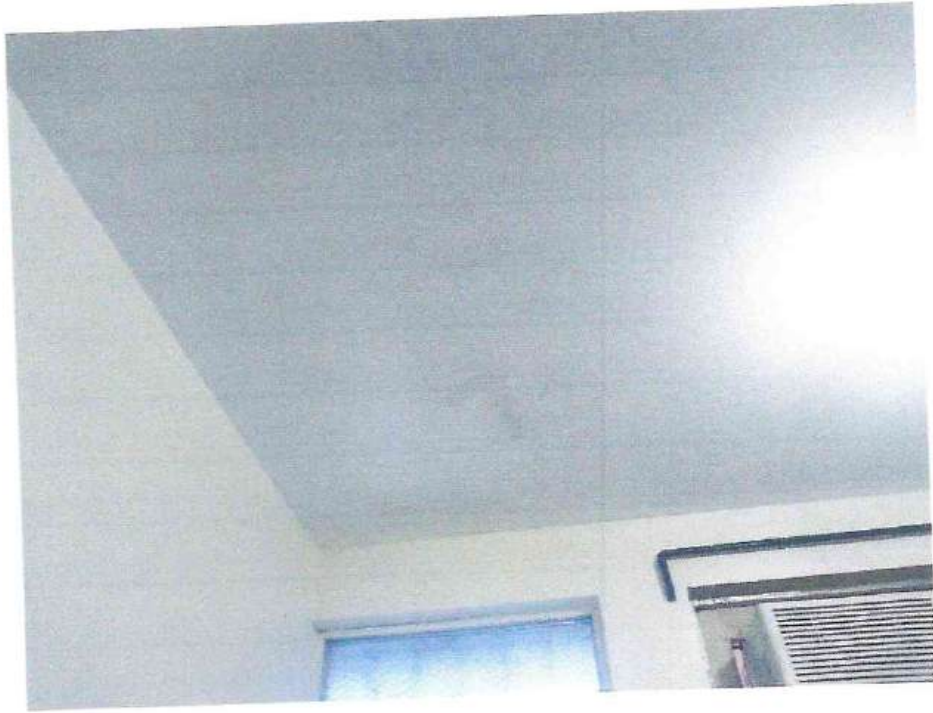
Foto 47. Se puede observar en el área del baño de desinfección el cielorraso manchado por la humedad y la falta de iluminación, las ventanas deterioradas y los muros manchados y puertas deterioradas.

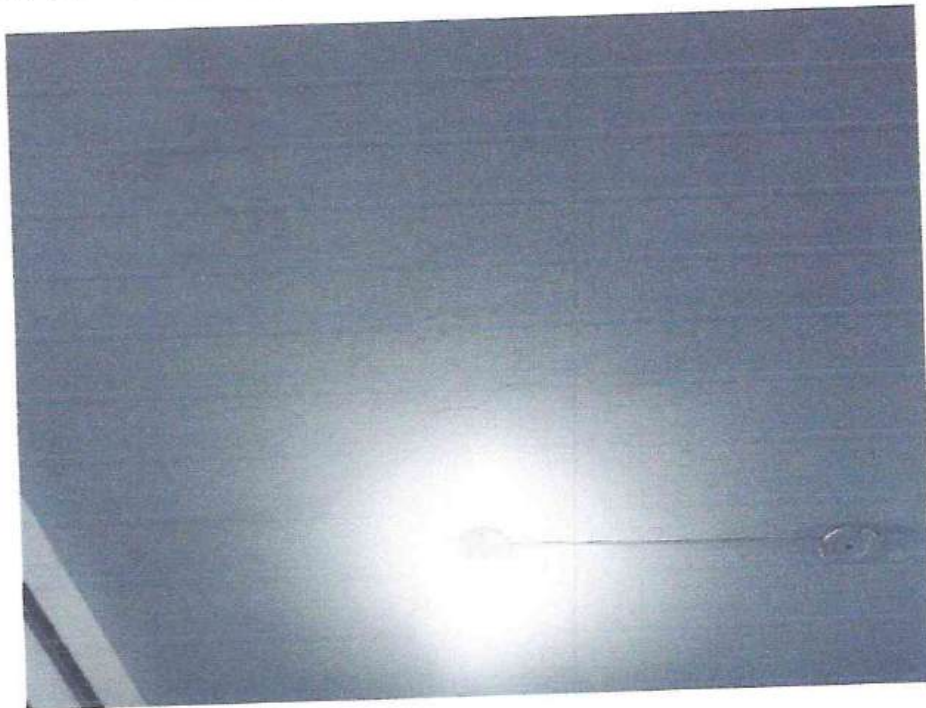
Foto 48. Se puede observar en la losa del cielorraso pequeñas fisuras, una iluminación inadecuada sin protección y con canaletas expuestas.

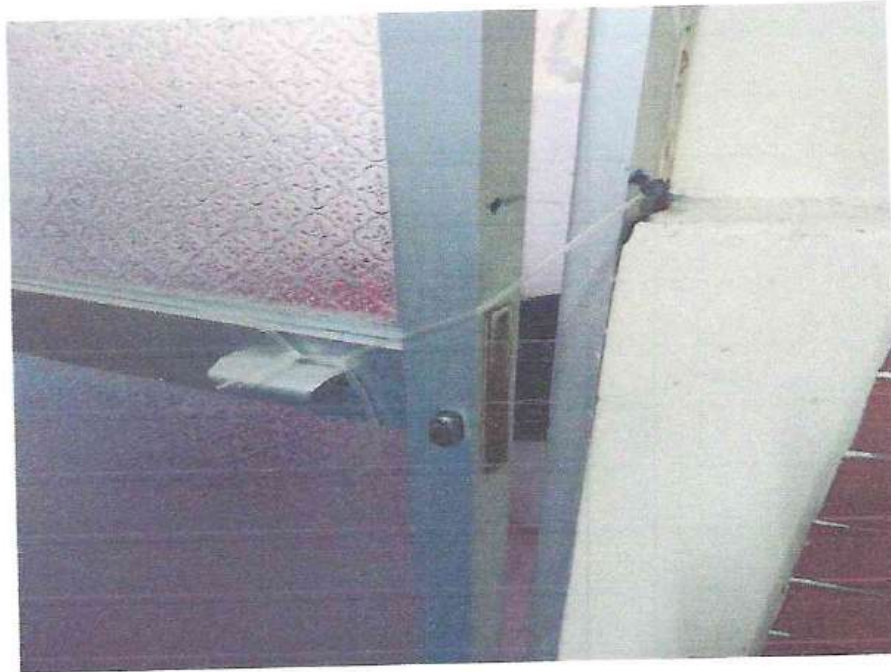
Foto 49. Se puede observar la puerta del área de baño de desinfección deteriorada y amarrada con una soguilla, muros manchados.

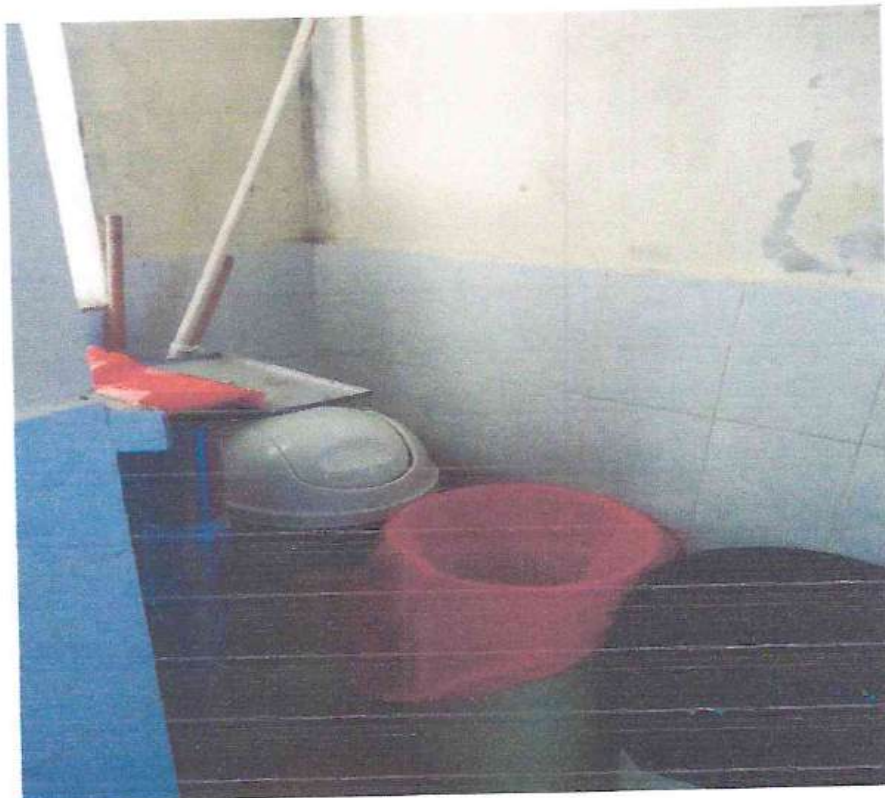
Foto 50. Se puede observar los tacho de basura en el área de lavadero, los muros manchados de humedad y las mayólicas deterioradas, los pisos desgastados.

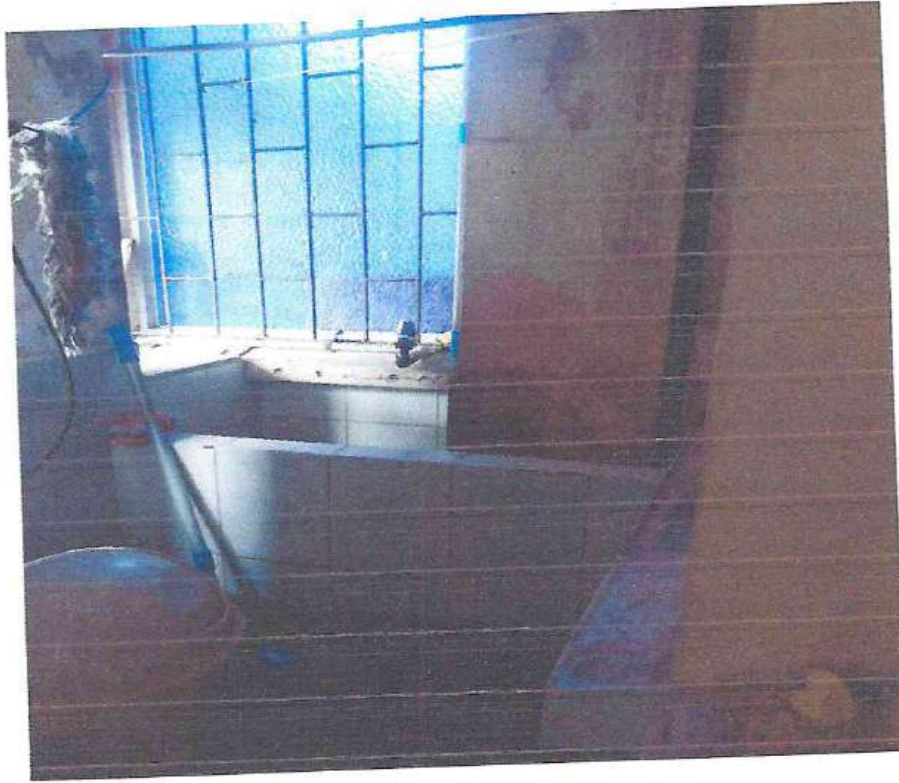
Foto 51. Se puede observar el área de lavado en desuso, siendo empleado como botadero, en estado de deterioro.

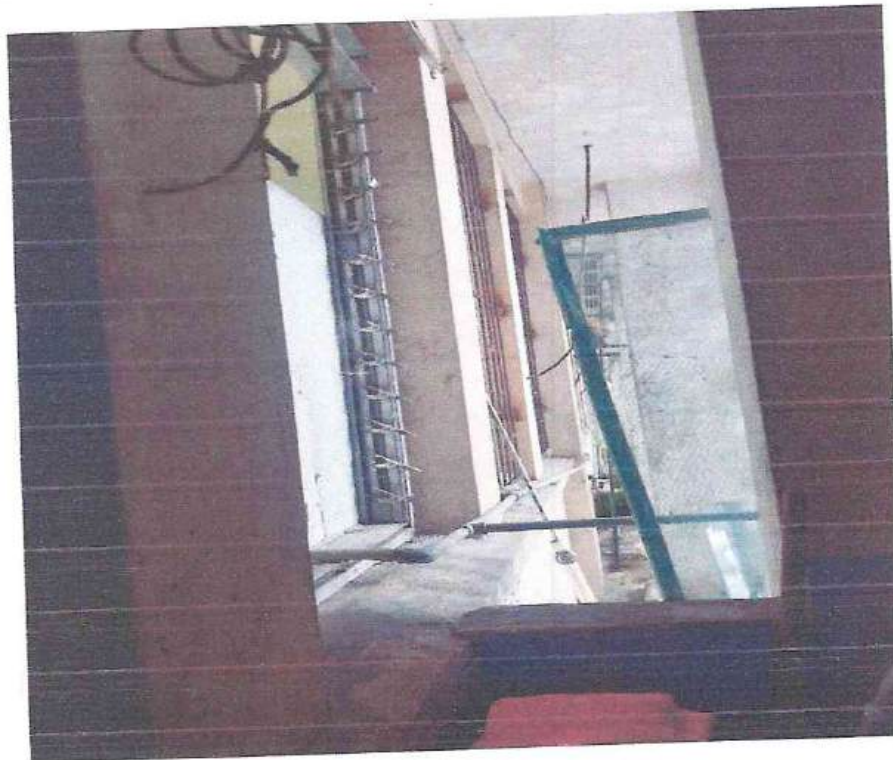
Foto 52. Se observa en total deterioro y como foco infeccioso la parte externa del área y la zona de botadero completamente sucio.

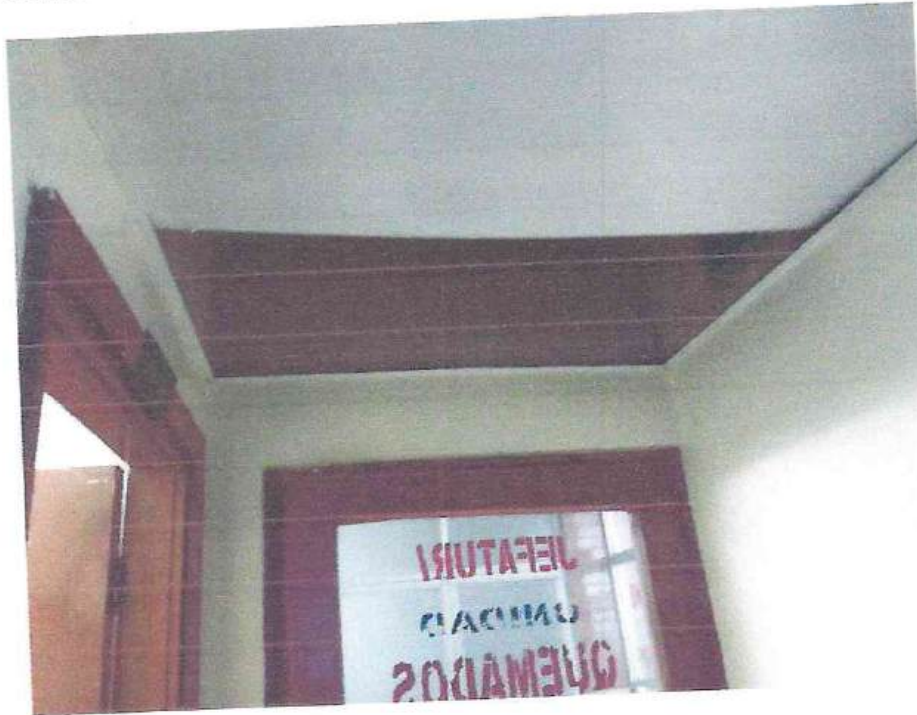
Foto 53. Se puede observar la falta de cielorraso al ingreso del área de hospitalización.

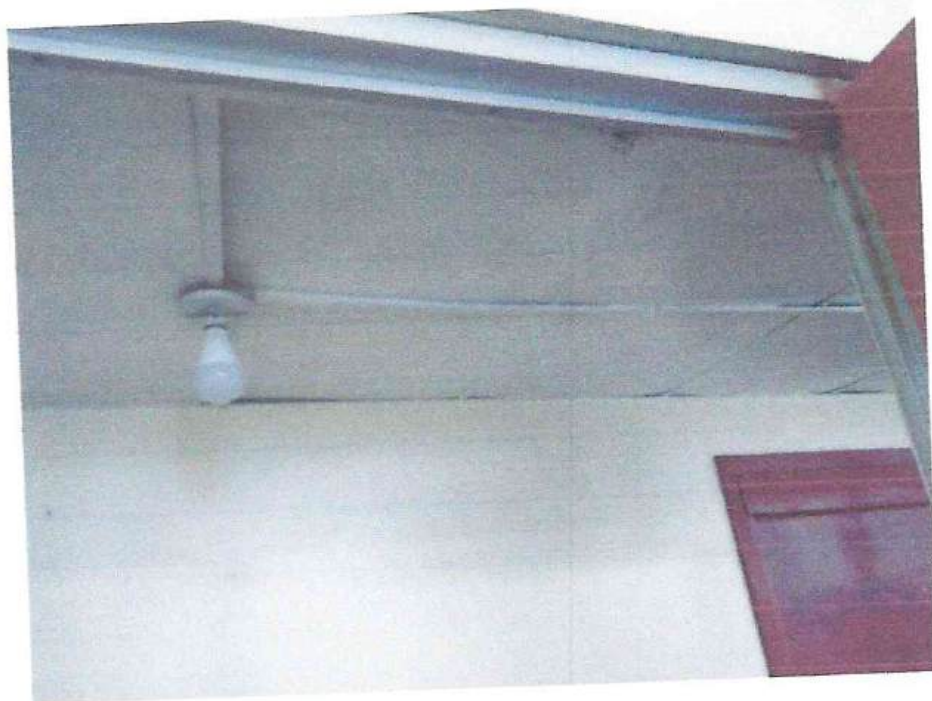
Foto 54. Se puede observar el sistema de iluminación expuesto en mal estado ubicado en el pasadizo hacia las zonas de hospitalización.
